Case : 351

## 玄関掃除で床を濡らしたため、突っ張り型手すりがずれてしまう

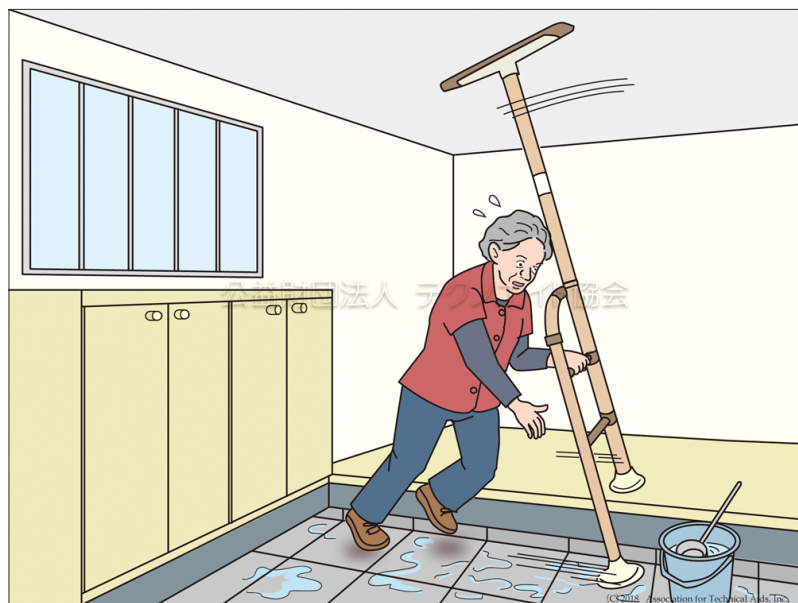
玄関上り框の昇降補助として突っ張り型手すり土間に設置したが、家族が掃除の際に土間に水をまき、ずれやすくなっていた。

突っ張りがゆるむと外れることは取り付け時に説明しますが、玄関に水をまいて掃除することまで予測できなかったようです。床面が濡れ、摩擦が減ったことでずれやすくなっていたと考えられます。設置時の説明に土台が濡れるとずれることを加えましょう。

- 人：玄関土間に水を撒いて掃除した
- 人：昇降時に手すりを引っ張った
- モノ：手すりの土台が濡れて滑りやすくなっていた
- 環境：滑りやすいタイル床だった
- 管理：水に濡れると土台が滑ることを伝えられていなかった
