Case : 374

## 電動アシスト付きの歩行車が急減速し転倒しそうになる

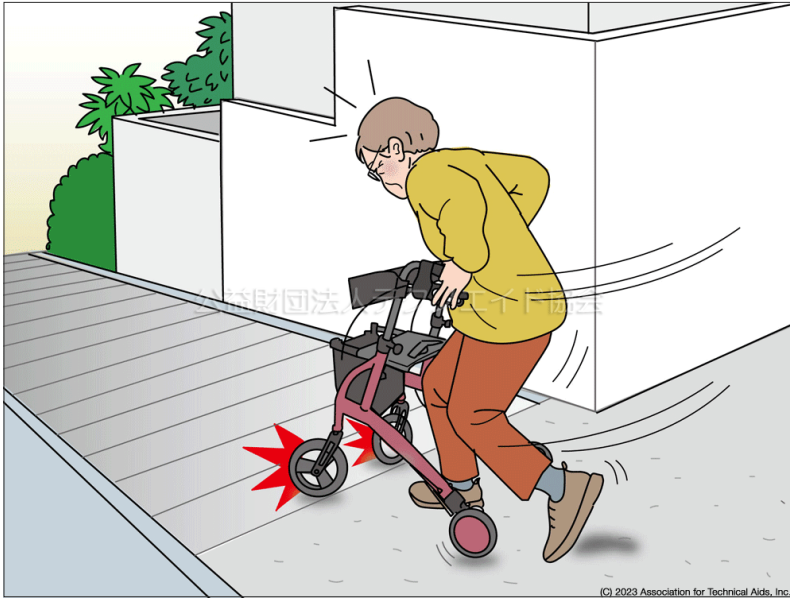
方向を変えると同時に急な下り坂になる道路状況で、減速が不意だったことで転倒しそうになる

アシスト付きの歩行車は、下り坂では加速を抑えるために自動的にブレーキがかかるようになっていますが、路面の状況によっては利用者の意図しない場面で減速することがあります。このケースでも、下り坂を感知した歩行車が急減速したものと考えられます。利用にあたっては、そのような特性を理解し、想定される行動範囲での操作性の確認や、加減速の調整が必要になる場合があります。

- 人：加減速のアシスト力の調整ができることを知らなかった
- モノ：段差や傾斜の状況によっては急減速が起り得る構造であった。
- 環境：
- 管理：納品時に行動範囲内の要注意箇所を確認することがルール化されていなかった。
- 管理：急加速・急減速に対する注意喚起が取扱説明書になかった
