Case : 38

## マットレス止めが利用者の腿（もも）にあたり、ケガをしそうになる

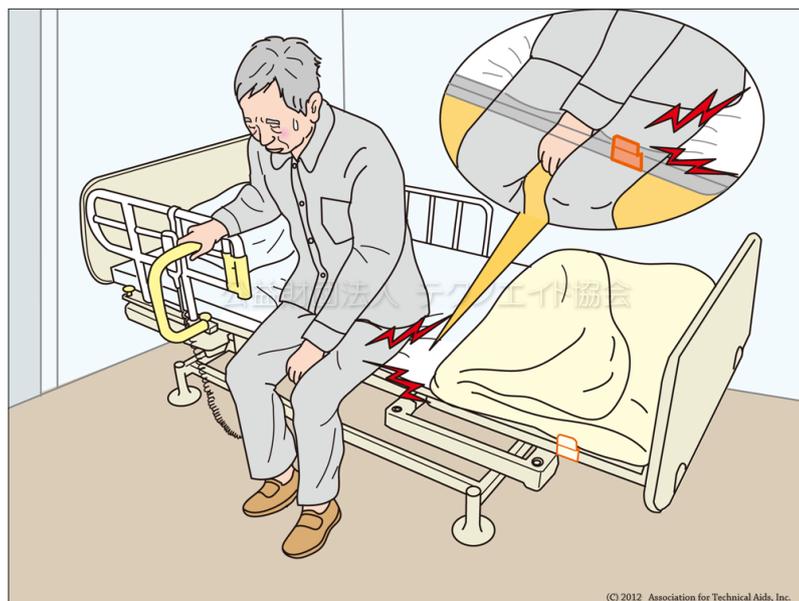
マットレス止めが中央寄りに取り付けられていたため、ベッドで端座位になった際に、腿（もも）にあたった

マットレス止めは正しく配置されていたのでしょうか？機種によっては、任意の位置に設置できるものもありますが、このようなことがないように配慮して設置すべきでしょう。またマットレスの厚さや硬さなどに起因することも考えられます。

人：マットレス止めの位置を意識していなかった  
環境：不適切な位置にマットレス止めを配置してある
