Case : 384

## 電動車いすが下り坂で止まらず、電柱にぶつかりそうになる

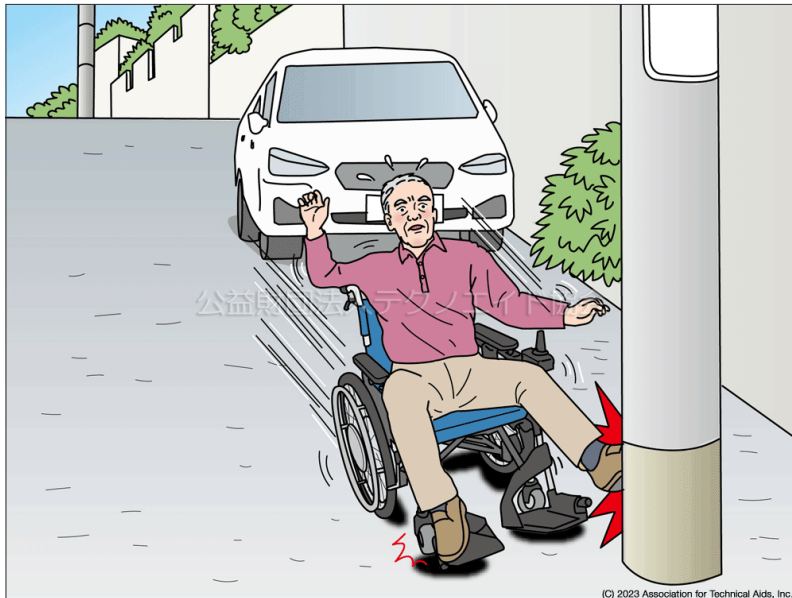
下り坂を走行中、車道に停止した自動車避けるため、ジョイスティック方式の操作レバーから手を離したがすぐには止まらなかった

電動車いすの制動装置が故障していたか、許容限度を超えた角度の下り坂だったことなどが原因として疑われます。電動車いすに関する規格では、利用できる傾斜路の角度は、種類により7~10度とされており、これを超える角度では制動距離が伸びることやブレーキ装置の故障につながる恐れがあります。利用者本人のみでなく、福祉用具事業者など支援者が生活範囲にそのような傾斜路がないかを確認するなどの配慮が望まれます。

- 人：このくらいの傾斜なら大丈夫と思い無理をした
- 人：許容を超える傾斜路ではブレーキが利かない恐れがあることを説明していなかった
- モノ：角度超過の警告ブザーが備わっていなかった
- 環境：許容限度を超える角度の傾斜路だった
- 管理：定期的な点検の決まりが無かった
