Case : 400

サイドレール受けの樹脂カバーが破損していることに気づかず足を怪我しそうになる

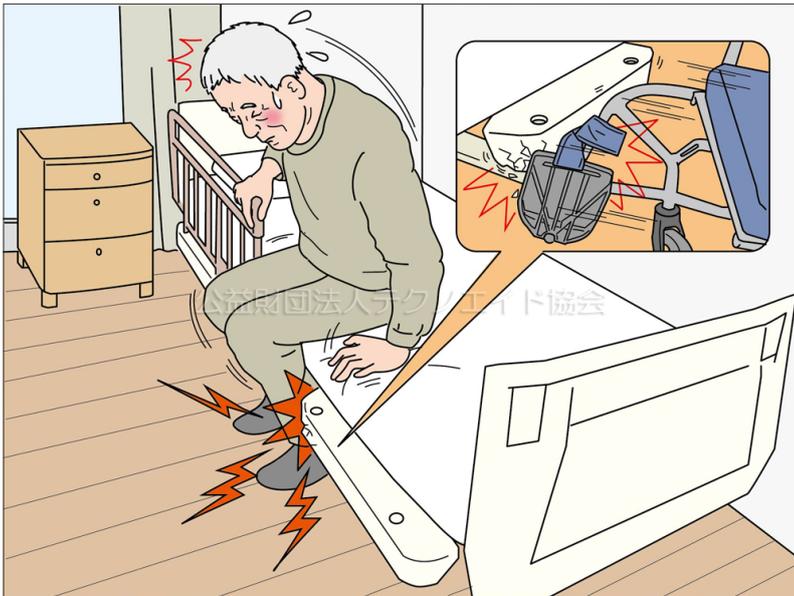
サイドレール差し込み部の樹脂カバー下面が破損して鋭利になっており、立ち上がりで足を引きこむ際に皮膚を引っかいた

サイドレール受けなどの樹脂部分は破損すると鋭利な状態となり、そのまま放置しておくことは危険です。車いすのアームサポートなどでも同様の事故が起こっており、利用中に気づいたら貸与事業者に連絡するなど、早急な対応が必要です。また、用具を管理する事業者などでは、貸し出し前の点検やモニタリング時に見逃さないよう、点検項目として明確化することや、使用状況によっては早めにモニタリングを実施するとよいでしょう。

- 人：納品前の点検で破損に気づかなかった
- 人：破損していることに気づいたが、借りているものなので連絡しづらかった
- モノ：車いすなどとの接触で破損しやすい箇所だった
- 管理：点検項目に入っておらず、チェックされなかった
