Case : 416

機械式浴槽が上昇した際に、反対側で洗身していた利用者の脚を挟んでしまった

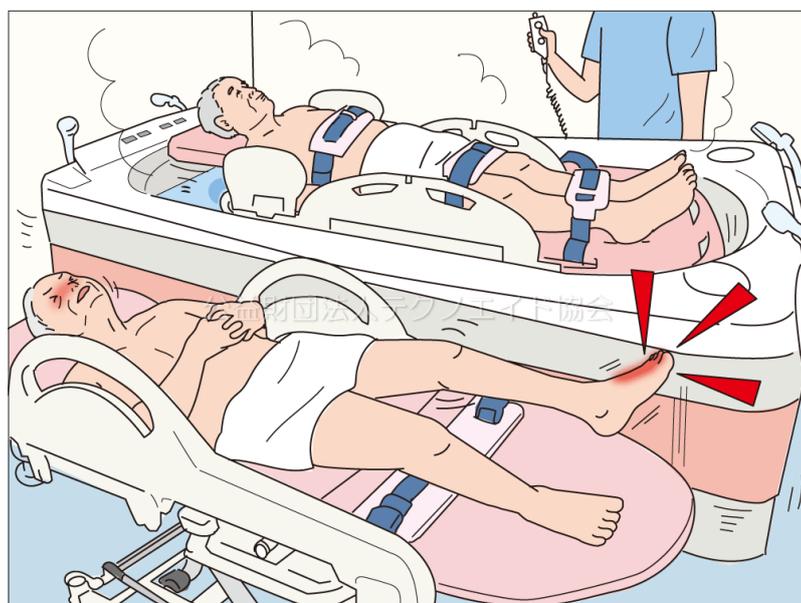
昇降式の機械浴槽で、両側にストレッチャーを接続して2名同時に介助を行っていたところ、片方の入浴で浴槽を上昇させた際、反対側の利用者の脚を挟み込んでしまった

機械浴槽の左右にストレッチャーを接続して2名の利用者を同時に入浴介助する場合、各々の介助者が反対側の利用者の姿勢などに注意を払う必要があることからより慎重な安全確認を求められます。浴槽から離れた箇所で洗身し、湯につかる時に浴槽に接続するなど手順を見直すことで安全性を高めることが出来ます。また、ストレッチャーから足が出ていたこと自体が安全ではないという認識も必要です。

- 人：機械浴槽の左右で同時に洗身介助を行うことで時間的な効率を高めようとしていた
- 環境：浴槽から離れた場所で洗身するスペースが無かった
- 管理：現場でどのような入浴手順を行っているか管理者が把握していなかった
- 管理：2名同時の入浴手順に対しての危険予測が出来ていなかった
