Case : 418

## 傾斜地でリフトを操作したところ故障した

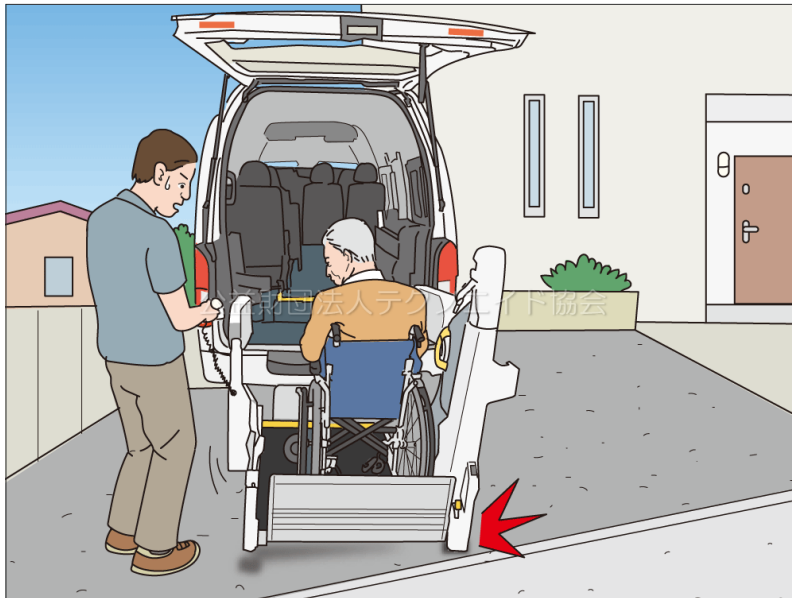
左右の高さに差が大きい傾斜地でリフトを下ろした際、片方が最初に接地したが、そのまま操作し続けたところ動かなくなってしまった

福祉車両のリフトには油圧式や機械式など複数の種類がありますが、いずれの機構でも左右の負荷に差が大きいと故障の原因となります。また、このような地面での利用は、車いす乗り込み部に段差が生じたり、車いすの走行が不安定になるなど好ましいとは言えません。悪い条件で無理に介助を行おうとすることで事故は発生しやすくなるので、日頃から路面状況などの環境にも気を配り安全な送迎を心がけましょう。

人：左右の高さの差で機械が故障してしまうとは考えていなかった  
 環境：近くに平らに駐車できる適切な送迎場所が無かった  
 管理：送迎計画に余裕が無く、安全な場所に車を移動させる時間が無かった
