福祉用具ヒヤリハット情報

Case : 422

脚部が突然外れて落下し、利用者の足先が挟まれた

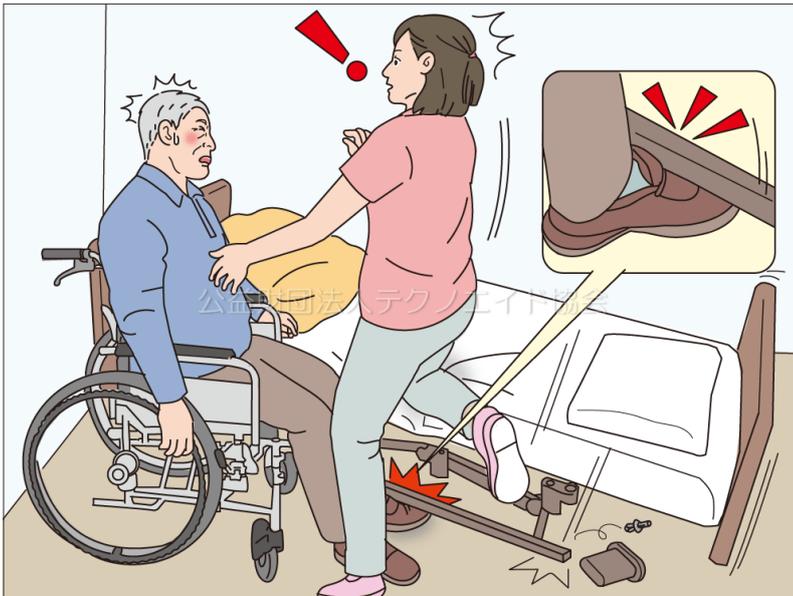
車いすからベッドに移乗しようとしたところ、特殊寝台の脚部が外れベースフレームが落下、利用者の足先が挟まれた

主に在宅で使用される特殊寝台では、脚部品の固定にプッシュリベットという繰り返し着脱できる樹脂部品が採用されている機種が多くあります。この事例はプッシュリベットの外れた状態で使用していたことが原因であり、その要因として組立時のミスや、繰り返し使用での劣化などから固定力が不十分になっていたことも考えられます。確実な組立作業はもちろんですが、劣化した際には消耗品という意識で交換することも考慮しましょう。

- 人：プッシュリベットが外れることを想定していなかった
- モノ：繰り返しの使用で変形すると固定力が落ちる構造であった
- 管理：組立に十分な時間が確保されていなかった
- 管理：組立後のチェック項目に部品の変形や劣化の項目がなかった
- 管理：プッシュリベットを消耗品として扱っていなかった
