Case : 141

腕をバックサポートとフレームの間に挟んでしまい、ケガをしそうになる

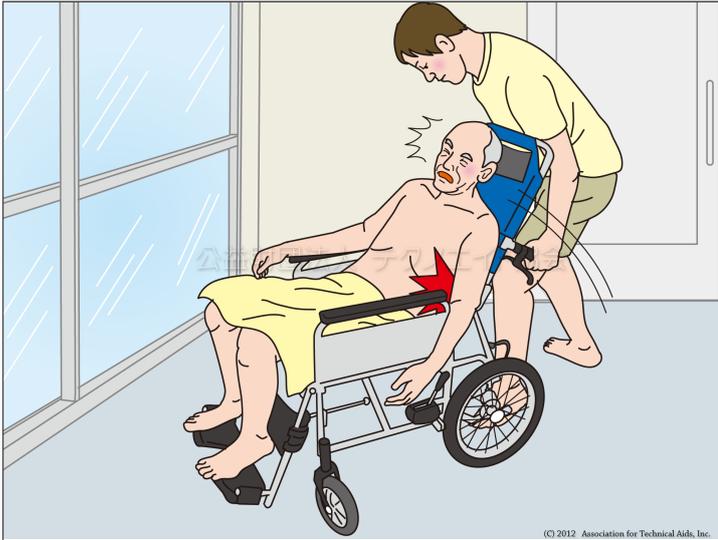
利用者の腕が垂れ下がっていることに気づかずバックサポートを戻したため、利用者の腕がバックサポートとアームサポートの間に挟まってしまった

リクライニング機能の付いた車いすでは注意が必要なポイントです。特に旧式のモデルでは、安全対策が施されていない製品もあります。また、背を下げる際にも腕をアームサポートとクッションやフレームの間に挟みこんでしまう事例も報告されています。介助者は車いすの特性をよく理解し、危険を未然に察知することが大切です。また、車いすを提供する事業者の担当者は、車いすごとの危険箇所を整理した上で、安全な使用のための情報提供を心がけてください。

- 人：利用者の腕が垂れ下がっていることを見落としした
- モノ：バックサポートとアームサポートで挟み込む可能性のある車いすだった
- 管理：リクライニング操作の際には、腕をお腹の上へのせ確認する等の手順があいまいになっていた

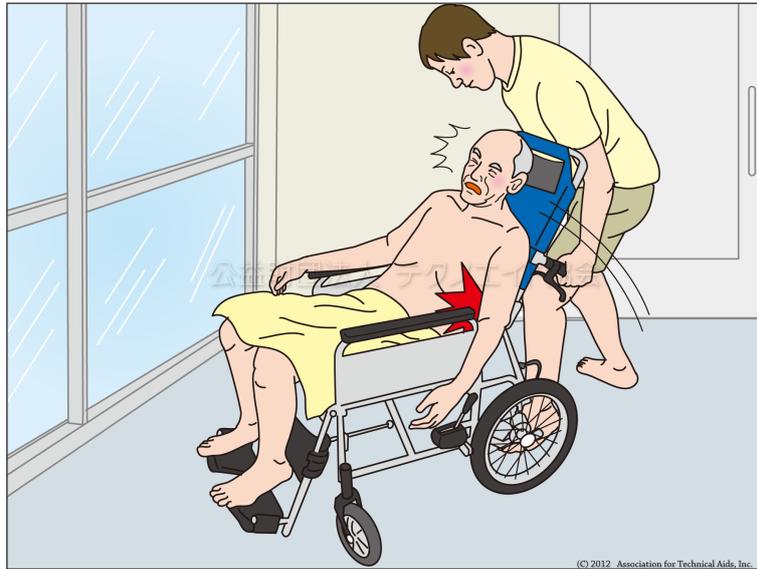
利用者の腕が垂れ下がっていることに気づかずバックサポートを戻したため、利用者の腕がバックサポートとアームサポートの間に挟まってしまった
