Case : 351

玄関掃除で床を濡らしたため、突っ張り型手すりがずれてしまう

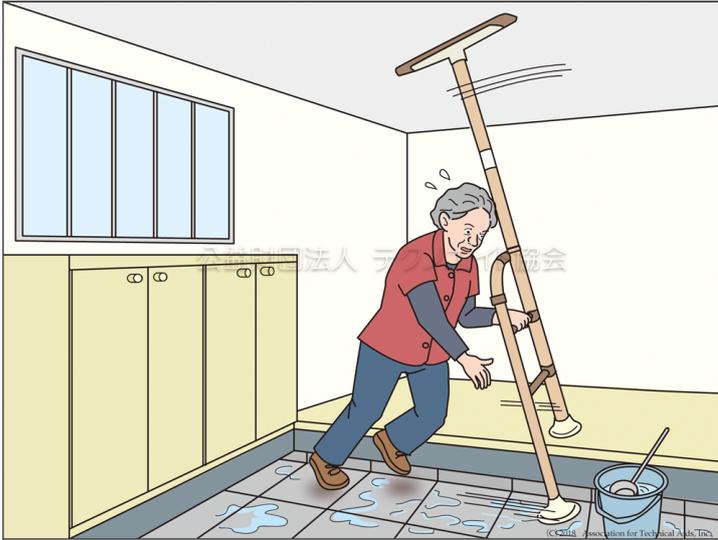
玄関上り框の昇降補助として突っ張り型手すり土間に設置したが、家族が掃除の際に土間に水をまき、ずれやすくなっていた。

突っ張りがゆるむと外れることは取り付け時に説明しますが、玄関に水をまいて掃除することまで予測できなかったようです。床面が濡れ、摩擦が減ったことでずれやすくなっていたと考えられます。設置時の説明に土台が濡れるとずれることを加えましょう。

- 人：玄関土間に水を撒いて掃除した
- 人：昇降時に手すりを引っ張った
- モノ：手すりの土台が濡れて滑りやすくなっていた
- 環境：滑りやすいタイル床だった
- 管理：水に濡れると土台が滑ることを伝えられていなかった

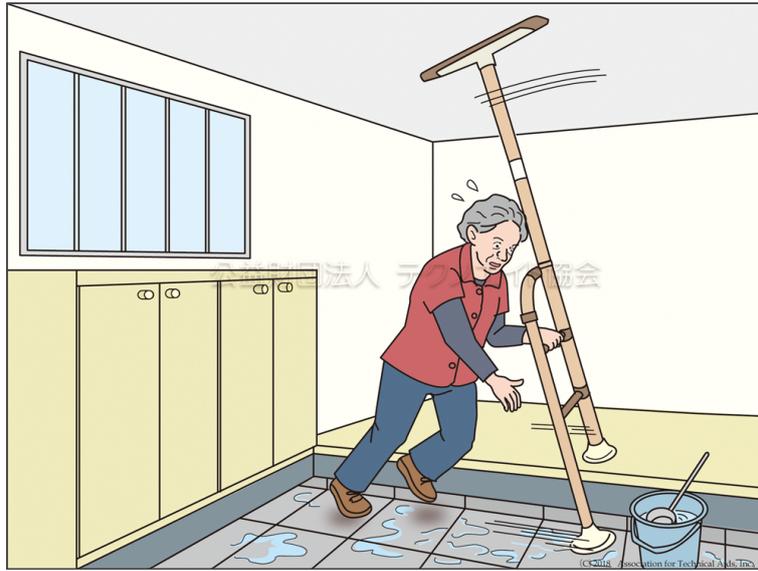
玄関上り框の昇降補助として突っ張り型手すり土間に設置したが、家族が掃除の際に土間に水をまき、ずれやすくなっていた。
