Case : 400

サイドレール受けの樹脂カバーが破損していることに気づかず足を怪我しそうになる

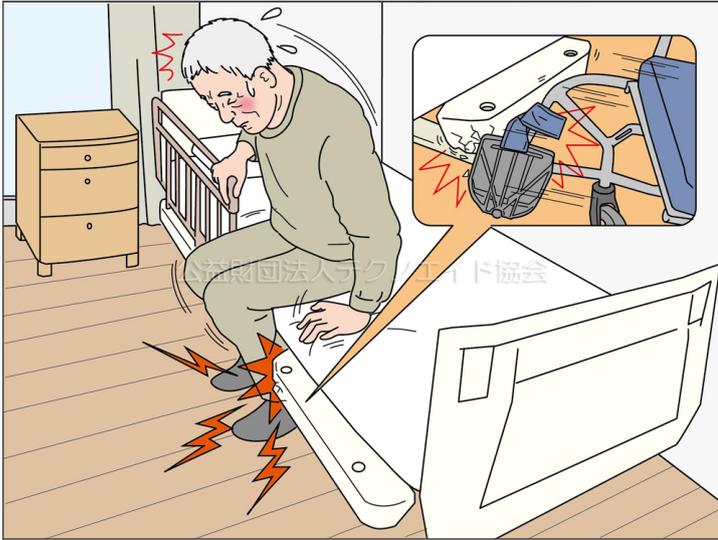
サイドレール差し込み部の樹脂カバー下面が破損して鋭利になっており、立ち上がりで足を引きこむ際に皮膚を引っ掻いた

サイドレール受けなどの樹脂部分は破損すると鋭利な状態となり、そのまま放置しておくことは危険です。車いすのアームサポートなどでも同様の事故が起こっており、利用中に気づいたら貸与事業者に連絡するなど、早急な対応が必要です。また、用具を管理する事業者などでは、貸し出し前の点検やモニタリング時に見逃さないよう、点検項目として明確化することや、使用状況によっては早めにモニタリングを実施するとよいでしょう。

- 人：納品前の点検で破損に気づかなかった
- 人：破損していることに気づいたが、借りているものなので連絡しづらかった
- モノ：車いすなどとの接触で破損しやすい箇所だった
- 管理：点検項目に入っておらず、チェックされなかった

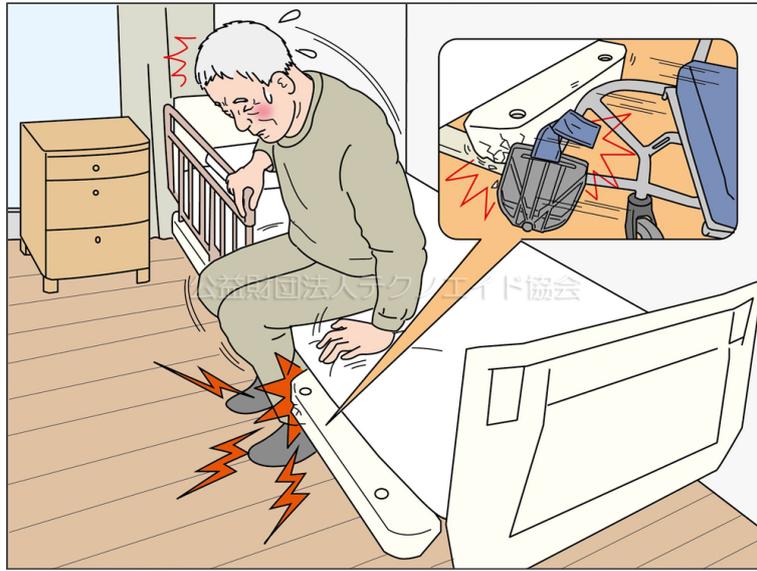
サイドレール差し込み部の樹脂カバー下面が破損して鋭利になっており、立ち上がりで足を引きこむ際に皮膚を引っ掻いた
