福祉用具ヒヤリハット 研修教材 (講師用)

Case: 400

サイドレール受けの樹脂カバーが破損していることに気づかず足を怪我しそうになる

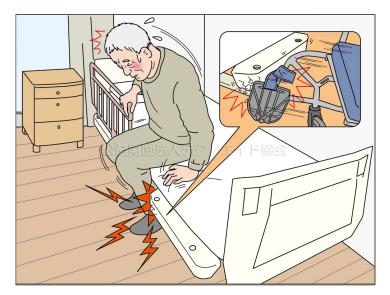
サイドレール差し込み部の樹脂カバー下面が破損して鋭利になっており、立ち上がりで足を引きこむ際に皮膚を引っ搔いた

サイドレール受けなどの樹脂部分は破損すると鋭利な状態となり、そのまま放置しておくことは危険です。車いすのアームサポートなどでも同様の事故が起こっており、利用中に気づいたら貸与事業者に連絡するなど、早急な対応が必要です。また、用具を管理する事業者などでは、貸し出し前の点検やモニタリング時に見逃さないよう、点検項目として明確化することや、使用状況によっては早めにモニタリングを実施するとよいでしょう。

人:納品前の点検で破損に気づかなかった

人:破損していることに気づいたが、借りているものなので連絡しづらかった

モノ:車いすなどとの接触で破損しやすい箇所だった 管理:点検項目に入っておらず、チェックされなかった

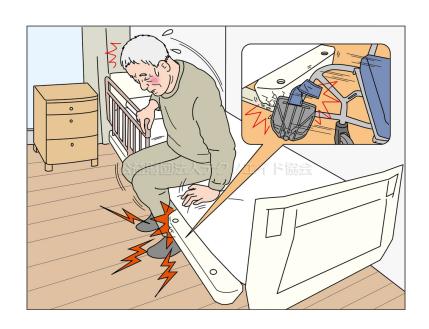
サイドレール差し込み部の樹脂カバー下面が破損して鋭利になっており、立ち上がりで足を引きこむ際に皮 膚を引っ搔いた
