Case : 418

傾斜地でリフトを操作したところ故障した

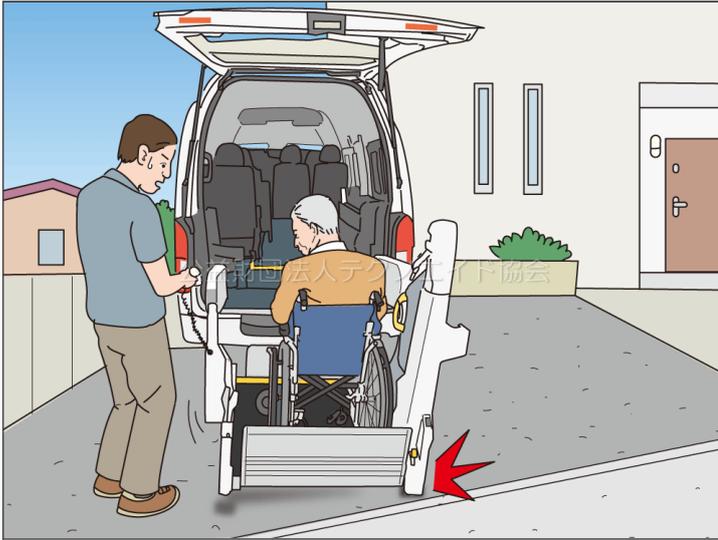
左右の高さに差が大きい傾斜地でリフトを下ろした際、片方が最初に接地したが、そのまま操作し続けたところ動かなくなりました

福祉車両のリフトには油圧式や機械式など複数の種類がありますが、いずれの機構でも左右の負荷に差が大きいと故障の原因となります。また、このような地面での利用は、車いす乗り込み部に段差が生じたり、車いすの走行が不安定になるなど好ましいとは言えません。悪い条件で無理に介助を行おうとすることで事故は発生しやすくなるので、日頃から路面状況などの環境にも気を配り安全な送迎を心がけましょう。

- 人：左右の高さの差で機械が故障してしまうとは考えていなかった
- 環境：近くに平らに駐車できる適切な送迎場所が無かった
- 管理：送迎計画に余裕が無く、安全な場所に車を移動させる時間が無かった

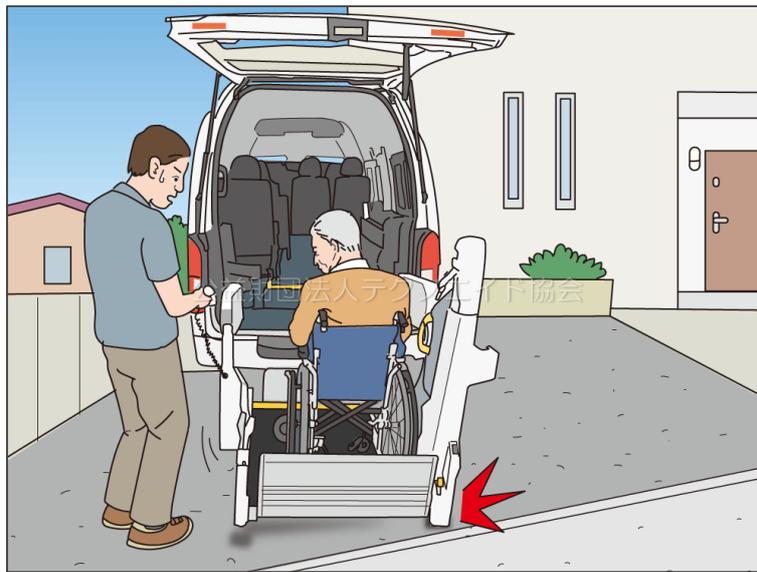
左右の高さに差が大きい傾斜地でリフトを下ろした際、片方が最初に接地したが、そのまま操作し続けたところ動かなくなってしまった
