Case : 422

脚部が突然外れて落下し、利用者の足先が挟まれた

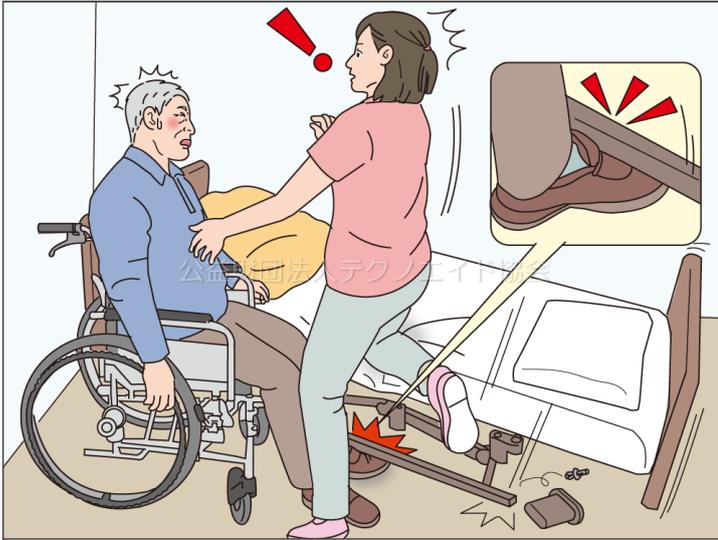
車いすからベッドに移乗しようとしたところ、特殊寝台の脚部が外れベースフレームが落下、利用者の足先が挟まれた

主に在宅で使用される特殊寝台では、脚部品の固定にプッシュリベットという繰り返し着脱できる樹脂部品が採用されている機種が多くあります。この事例はプッシュリベットの外れた状態で使用していたことが原因であり、その要因として組立時のミスや、繰り返し使用での劣化などから固定力が不十分になっていたことも考えられます。確実な組立作業はもちろんですが、劣化した際には消耗品という意識で交換することも考慮しましょう。

- 人：プッシュリベットが外れることを想定していなかった
- モノ：繰り返しの使用で変形すると固定力が落ちる構造であった
- 管理：組立に十分な時間が確保されていなかった
- 管理：組立後のチェック項目に部品の変形や劣化の項目がなかった
- 管理：プッシュリベットを消耗品として扱っていなかった

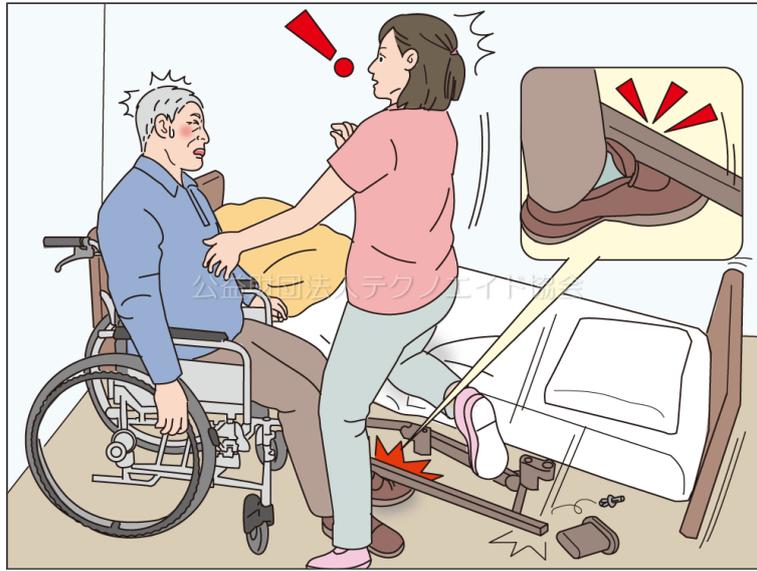
車いすからベッドに移乗しようとしたところ、特殊寝台の脚部が外れベースフレームが落下、利用者の足先が挟まれた
