Case : 316

抑速ブレーキの左右調整が不一致で、直進性が損なわれる

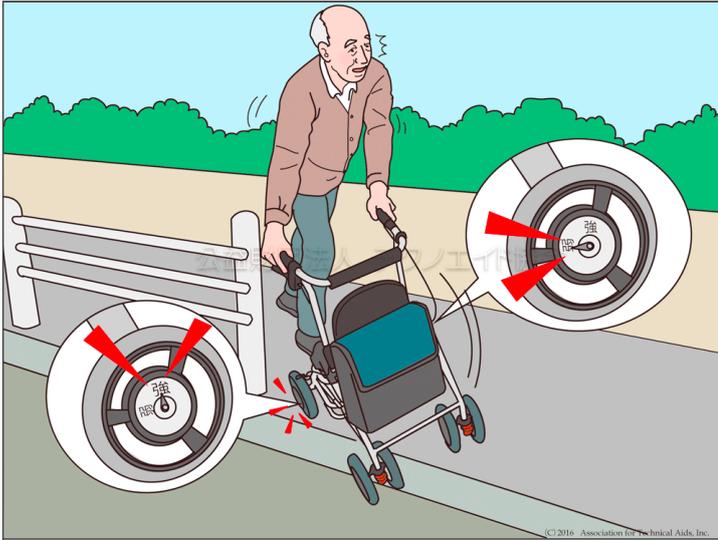
抑速ブレーキ付の歩行器での歩行場面で、左右調整が不一致のため直進性が損なわれ、歩道から脱輪し転倒しそうになった

抑速ブレーキ付の歩行器は、歩行が加速するパーキンソン症候群等の人に多く利用されますが、その抑速機構の調整ミスが原因です。

人：抑速ブレーキの調整を間違った

人：調整後、直進性の確認が不十分だった

調整後は必ず直進性のチェックを行い、使用時のトラブルを未然に防ぐことが必須です。
