Case : 331

エアクッションの空気が減っていることに気付かず、座骨・仙骨が底つきする※イラストではクッションカバーを省略しています

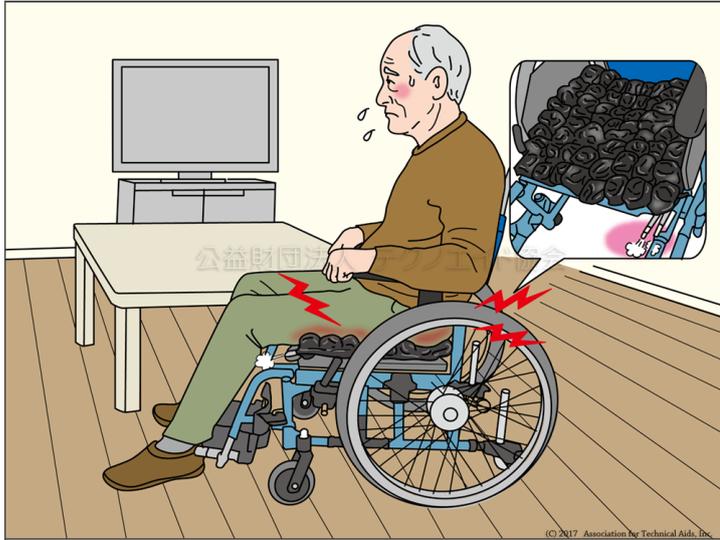
褥瘡予防にエアクッションを使用していたが、空気が減っていることに気付かず、座骨・仙骨が底つきしていた

- 人：空気圧が減っていることに気がつかなかった
- モノ：空気圧が減っていた
- 管理：専門家による定期的なメンテナンスが出来ていなかった

褥瘡予防用のエアクッションは空気圧の調整方法を習得しないと適切に行えないので注意が必要です。定期的なメンテナンスができない状況であれば、空気圧調整の必要のないクッションを選定する必要があります。
