Case : 384

電動車いすが下り坂で止まらず、電柱にぶつかりそうになる

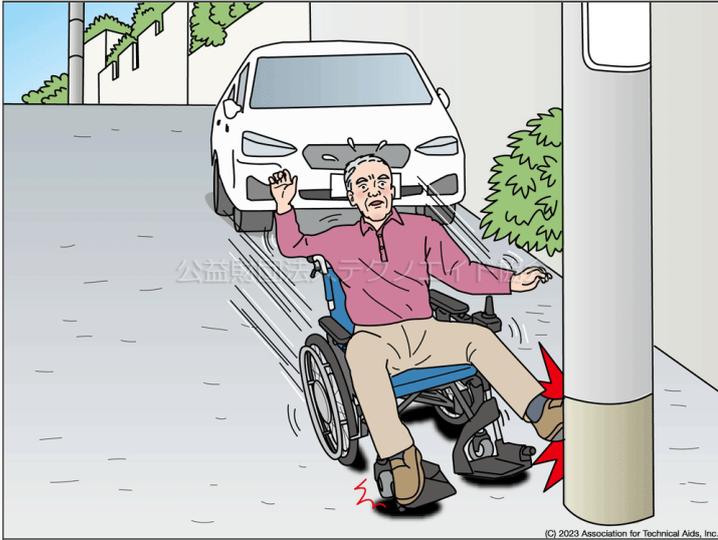
下り坂を走行中、車道に停止した自動車避けるため、ジョイスティック方式の操作レバーから手を離したがすぐには止まらなかった

電動車いすの制動装置が故障していたか、許容限度を超えた角度の下り坂だったことなどが原因として疑われます。電動車いすに関する規格では、利用できる傾斜路の角度は、種類により7～10度とされており、これを超える角度では制動距離が伸びることやブレーキ装置の故障につながる恐れがあります。利用者本人のみでなく、福祉用具事業者など支援者が生活範囲にそのような傾斜路がないかを確認するなどの配慮が望まれます。

- 人：このくらいの傾斜なら大丈夫と思い無理をした
- 人：許容を超える傾斜路ではブレーキが利かない恐れがあることを説明していなかった
- モノ：角度超過の警告ブザーが備わっていなかった
- 環境：許容限度を超える角度の傾斜路だった
- 管理：定期的な点検の決まりが無かった
