Case : 416

機械式浴槽が上昇した際に、反対側で洗身していた利用者の脚を挟んでしまった

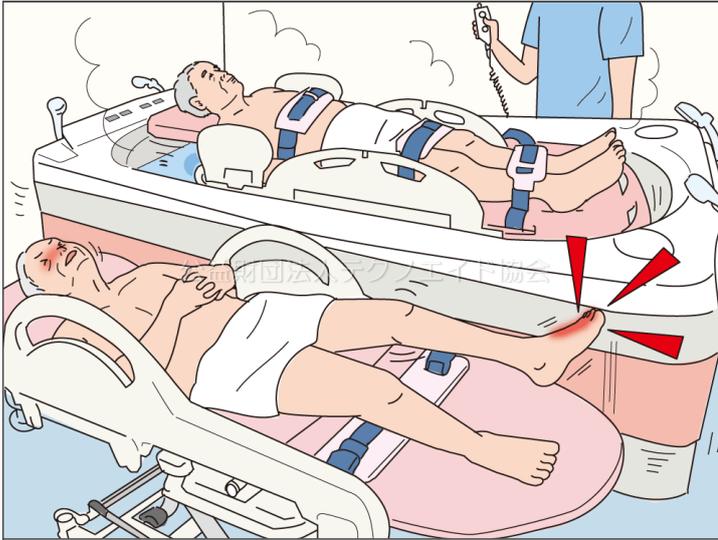
昇降式の機械浴槽で、両側にストレッチャーを接続して2名同時に介助を行っていたところ、片方の入浴で浴槽を上昇させた際、反対側の利用者の脚を挟み込んでしまった

機械浴槽の左右にストレッチャーを接続して2名の利用者を同時に入浴介助する場合、各々の介助者が反対側の利用者の姿勢などに注意を払う必要があることからより慎重な安全確認を求められます。浴槽から離れた箇所で洗身し、湯につかる時に浴槽に接続するなど手順を見直すことで安全性を高めることができます。また、ストレッチャーから足が出ていたこと自体が安全ではないという認識も必要です。

- 人：機械浴槽の左右で同時に洗身介助を行うことで時間的な効率を高めようとしていた
- 環境：浴槽から離れた場所で洗身するスペースが無かった
- 管理：現場でどのような入浴手順を行っているか管理者が把握していなかった
- 管理：2名同時の入浴手順に対しての危険予測が出来ていなかった
