Case : 374

電動アシスト付きの歩行車が急減速し転倒しそうになる

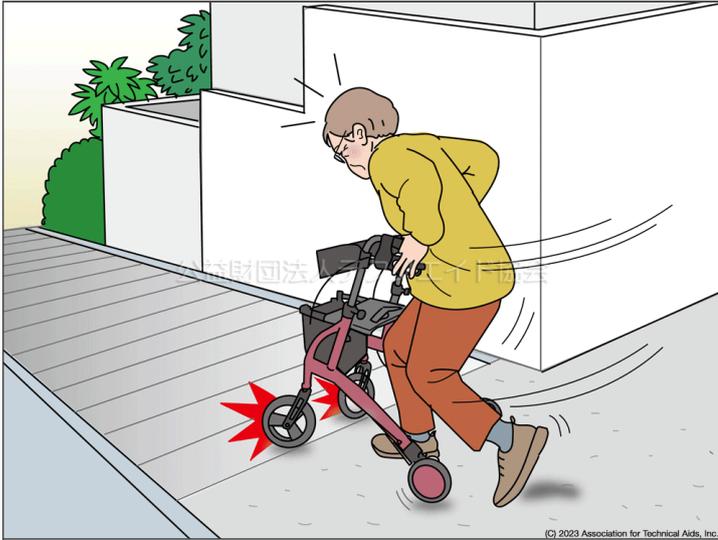
方向を変えると同時に急な下り坂になる道路状況で、減速が不意だったことで転倒しそうになる

アシスト付きの歩行車は、下り坂では加速を抑えるために自動的にブレーキがかかるようになっていますが、路面の状況によっては利用者の意図しない場面で減速することがあります。このケースでも、下り坂を感知した歩行車が急減速したものと考えられます。利用にあたっては、そのような特性を理解し、想定される行動範囲での操作性の確認や、加減速の調整が必要になる場合があります。

モノ：段差や傾斜の状況によっては急減速が起こり得る構造であった。

管理：納品時に行動範囲内の要注意個所を確認することがルール化されていなかった。

管理：急加速・急減速に対する注意喚起が取扱説明書になかった

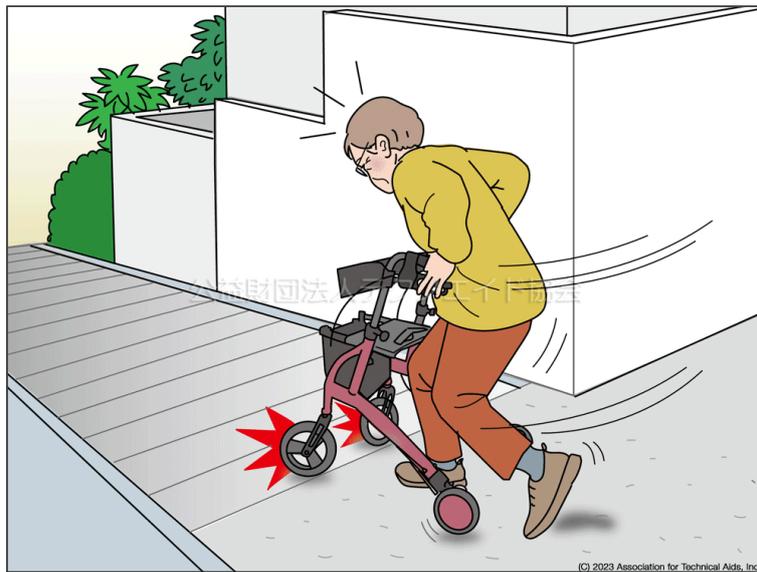
方向を変えると同時に急な下り坂になる道路状況で、減速が不意だったことで転倒しそうになる
