Case : 38

マットレス止めが利用者の腿（もも）にあたり、ケガをしそうになる

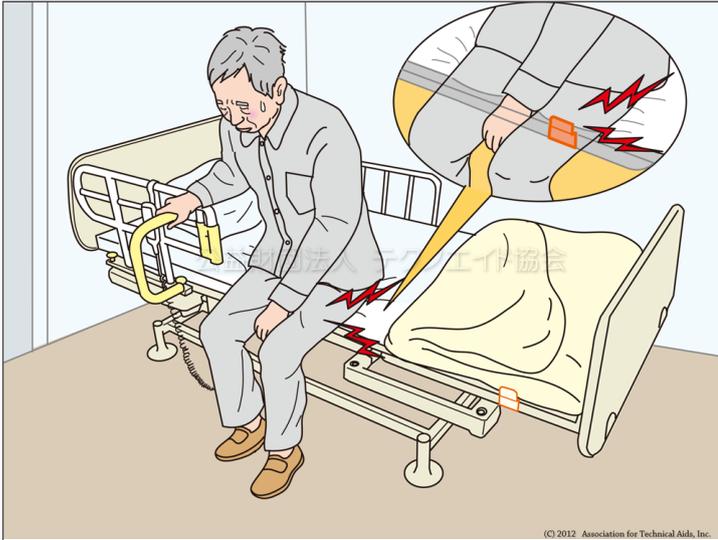
マットレス止めが中央寄りに取り付けられていたため、ベッドで端座位になった際に、腿（もも）にあたった

マットレス止めは正しく配置されていたのでしょうか？機種によっては、任意の位置に設置できるものもありますが、このようなことがないように配慮して設置すべきでしょう。またマットレスの厚さや硬さなどに起因することも考えられます。

人：マットレス止めの位置を意識していなかった  
 環境：不適切な位置にマットレス止めを配置してある

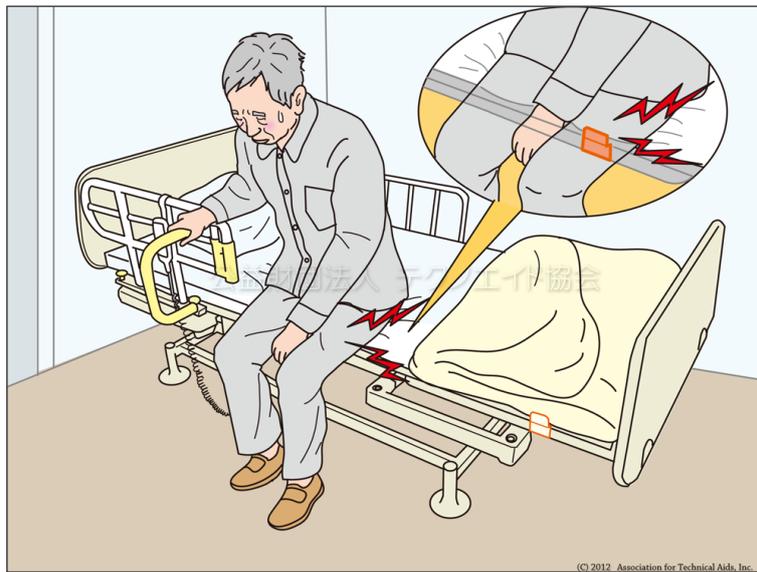
マットレス止めが中央寄りに取り付けられていたため、ベッドで端座位になった際に、腿（もも）にあたった
