Case : 384

電動車いすが下り坂で止まらず、電柱にぶつかりそうになる

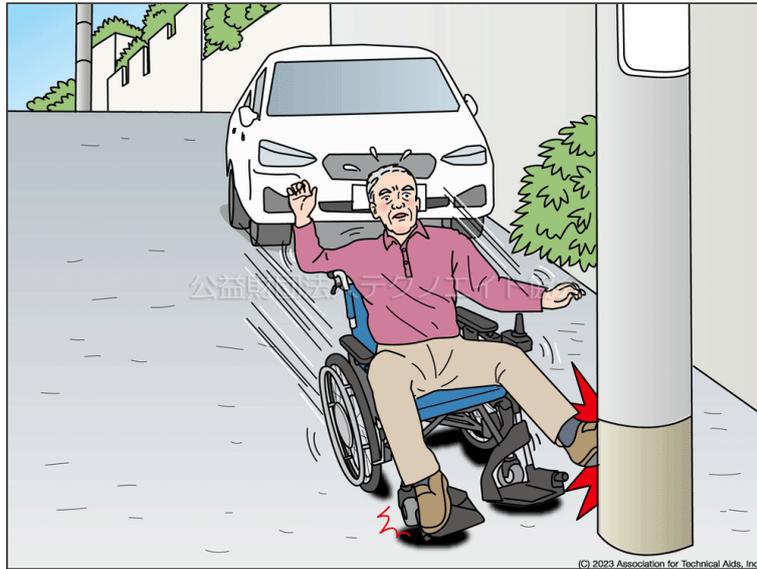
下り坂を走行中、車道に停止した自動車避けるため、ジョイスティック方式の操作レバーから手を離したがすぐには止まらなかった
