Case : 428

許容範囲を超える急坂を警告灯表示を無視して下り転倒した

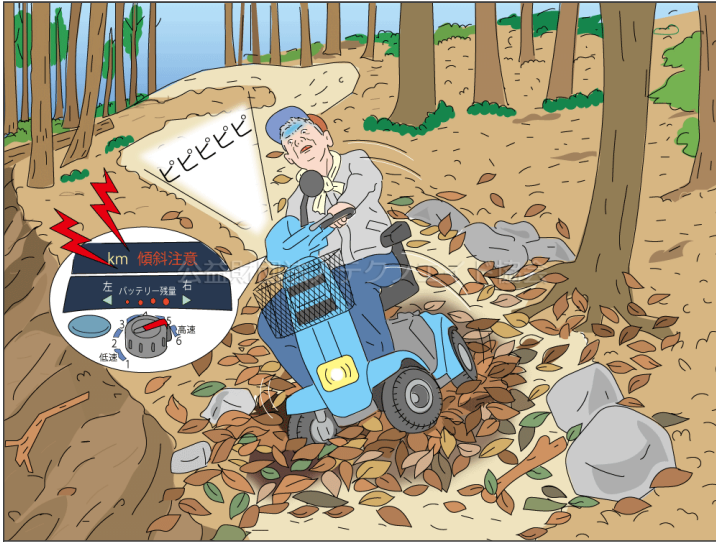
山中の急坂で、電動車いすの許容を超える急坂を下りる際、警告表示に従わず、速度設定も低速にしなかったことで転倒してしまう

山中の急坂で、電動車いすの許容傾斜を超える坂を下る際、警告表示に従わず、低速設定にもしなかったことで転倒した事例です。一般にハンドル型電動車いすの許容傾斜は約10度とされており、それを超える坂道での走行は避ける必要があります。下り坂では速度を低く設定し、警告灯やブザーの指示に従うことが重要です。また、用具提供事業者は利用経路の事前確認を行い、走行環境を把握することが事故防止につながります。

- 人：警報音が鳴っても「これくらいは大丈夫」と過信してしまった
- 人：聴力が弱く警告音が聞き取りづらかった
- 環境：山中の悪路であったが、ほかに迂回できる安全な経路が無かった
- 管理：納品時、担当者が坂道走行の注意点や警告音について説明していなかった

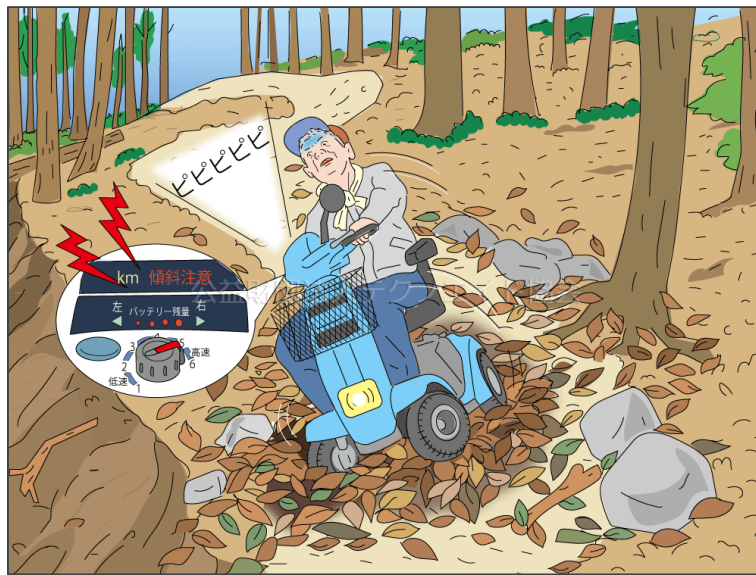
山中の急坂で、電動車いすの許容を超える急坂を下りる際、警告表示に従わず、速度設定も低速にしなかったことで転倒してしまう
