# 体動検知マットセンサ

# 体動（呼吸）検知マットによる見守り通報装置

# 非接触・無拘束ベッド見守りシステム OWLSIGHT<sup>®</sup>（アウルサイト）

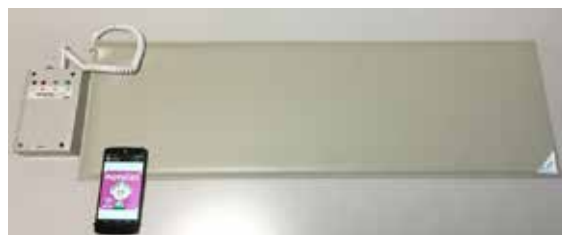
ベッドの上に敷くマットセンサ（BIO-SEN）は、導電性生地2枚と、圧電素子2つを付けて、周期的な体の微振動（これを呼吸とみなしている）を検知する。マットセンサに加重がされている状態で、周期的な微振動が検知できなくなると、警報音を鳴らし、変換ユニットを経由して外部に通知することができる。また、このマットセンサは、体動だけでなく、離床や着床を検知することができるので、介護を要する人の状況によって、検知する信号を選択することができる。マット外部は、軟質ポリ塩化ビニルで高周波蒸着（ウエルダー加工）されているので、生活防滴仕様になっている。導電性生地は、2枚合わせて接点に用いて、人が利用しているときに動作する節電設計とした。マット内部は5層構造になっているが、厚さは5mmと薄く柔らかいマットを実現したので、ベッド上に敷いても、使用者に違和感なく利用していただける。

厚さ5mmの薄く柔らかいマット

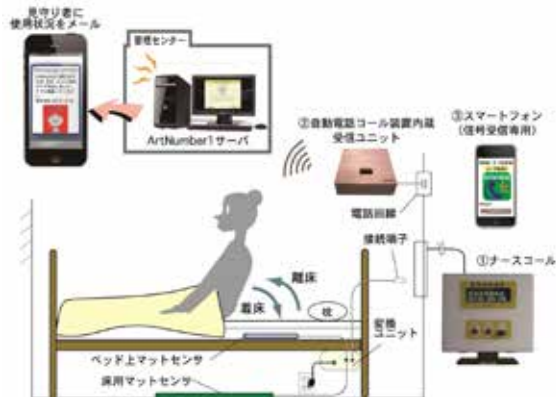
体動検知マットセンサの概要イメージ

変換ユニット（BIO-H17）は、マットセンサに接続させる。マットセンサで検知した体動を信号に変換させて、外部へ通知することができる。変換ユニット内には、BluetoothモジュールまたはWiFiモジュールが内蔵されており、受信ユ

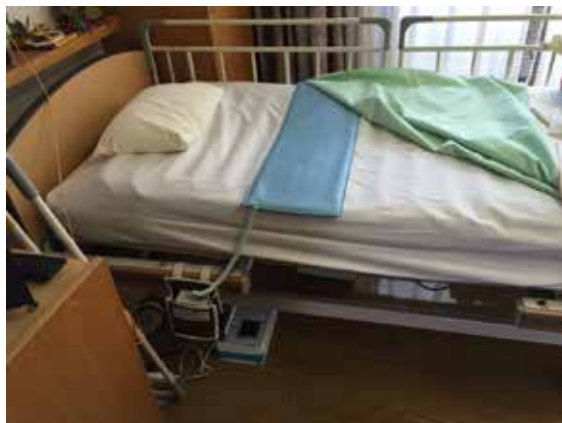
製品を設置した写真

設置自体はとても簡単である。マットはベッド上に敷くだけである。変換ユニットは、マットセンサから出ているモジュラーコードを差し込み、電源をコンセントに差し込むだけである。使用上の注意としては、使用するベッドによっては、ベッド上部を機械によって立ち上げたりする場合や、掃除をする場合に、マット位置がずれてしまうことがある。マットは、肩周辺の上半身部分に敷いて、体動信号を取るのので、マット位置のずれには注意が必要だ。

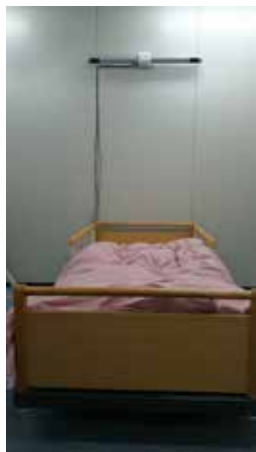
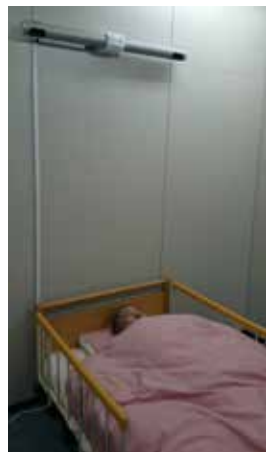
本装置は、赤外半導体レーザとレーザ光線分岐素子で構成した赤外輝点アレイ投光器（以下「投光器」という）を用いて、正方格子状赤外線輝点群をベッド上に投影し、これを2つの固体撮像素子（CCDカメラ等）で撮影して被介護者の姿勢などの情報を取得する。したがって、被介護者に対し、非接触・無侵襲・無拘束であり、被介護者は「普通に」毎日の生活を送ることができる。

OWLSIGHT設置例

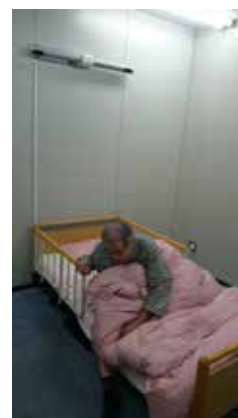
姿勢の判定に人工知能を使用しており、あらかじめ装置に学習させた動作でなくても、「離床」、「立ち上がり」、「立膝」、「もたれかかり」などの行動を検出して、その危険性を判定することができる。

通報する状態の例

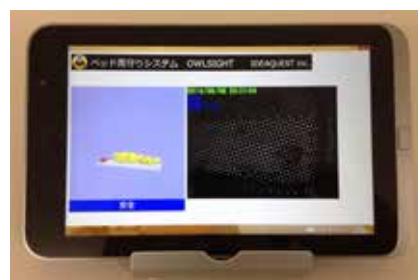
- 危険を介護者の端末に通知し、手元で確認可能  
被介護者の危険な状態を、介護者が持つ端末に通知する。介護施設など複数の被介護者を同時に手元で見守ることができる（対象機器が無線LANに接続している必要がある）。

OWLSIGHT詳細情報表示画面

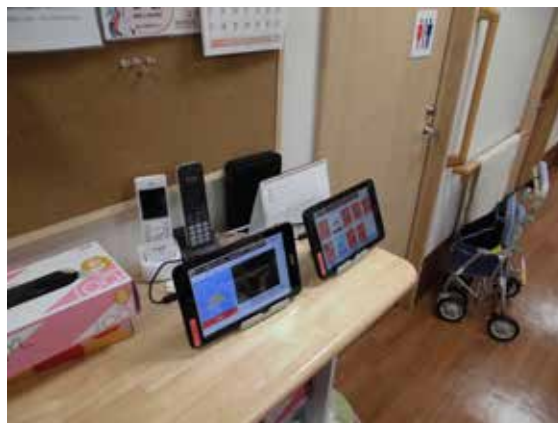
入居者のさらなる安心安全と介護スタッフの負担軽減を期待して、今回の実証実験に参加した。実験では各フロア9室、計2フロア18室のすべてにOWLSIGHTを設置し、入居者の皆様

OWLSIGHT設置の様子

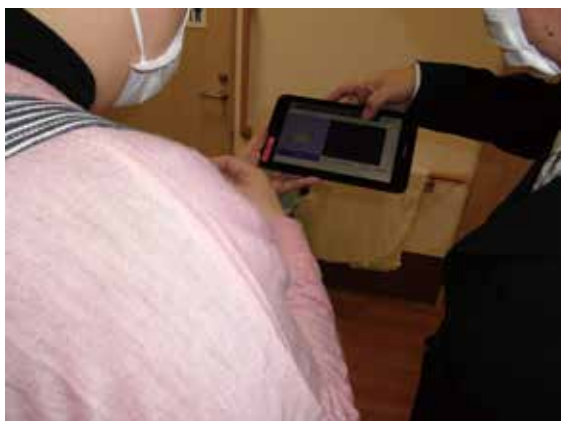
直感的に行えるタッチパネルによる操作

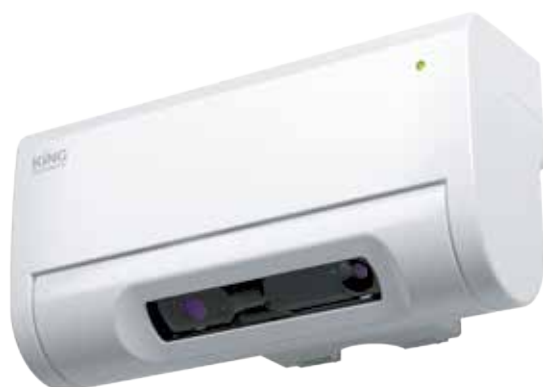
シルエット見守りセンサ製品写真

従来の離床センサにおいて課題となっていた寝返りによる誤報を軽減。ベッドや布団からの起き上がり、はみ出し、離床を区別してお知らせすることができる。また、介護者はタブレット端末やスマートフォン、PCからシルエット画像を確認することで、被介護者の状況を正確に知ることができる。これらの機能により、被介護者の居室への不要な訪室を減らすことで、介護者、被介護者双方の心身の負担軽減に役立つ。被介護者は怪我のリスクを軽減できることによって、健康な状態で生活を得られることが期待できる。また、介護者については見守り対象となる被介護者の居室内での状況を訪室する前に把握できることから、夜間勤務に対する心身の負担が軽減する効果を期待する。

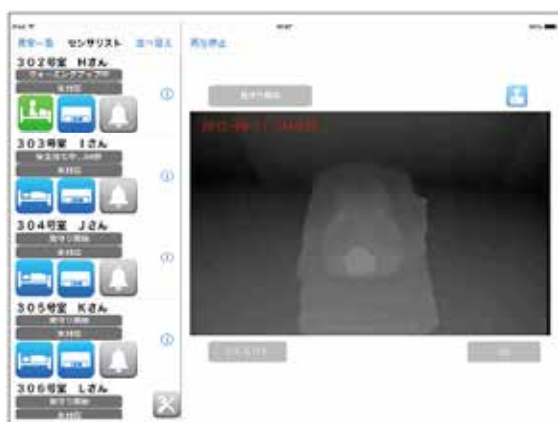
お知らせ画面イメージ

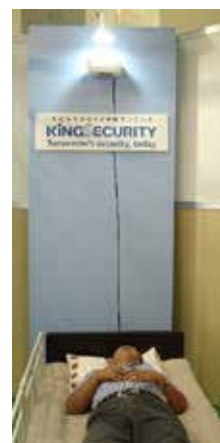
設置イメージ

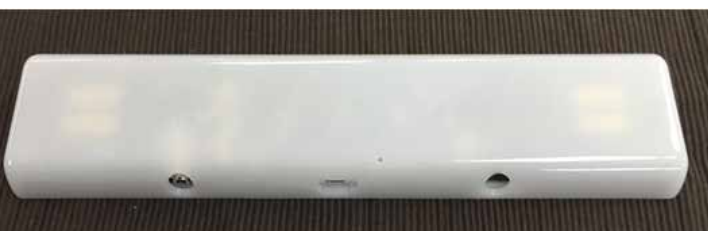
- 生体情報を用いるため誤報が少ない。
- 体に直接触れないため被介護者の負担がない。
- ひとつのセンサで離床や寝返り、心拍や呼吸の低下が検知できる。
- マットレスの下等に設置が可能で汚損の恐れがない。
- 複数の被介護者の状況を視覚的に捉えることができる。

バイタルセンサ

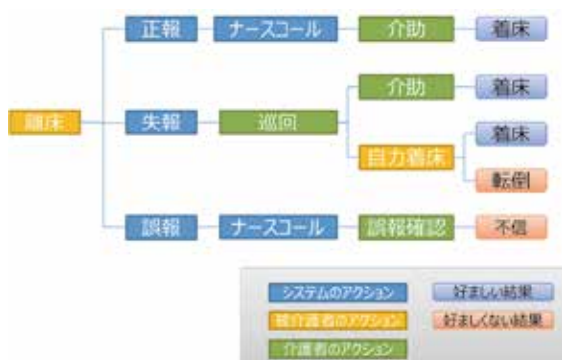
＜図1＞事象ツリー

図1に示す事象ツリーに沿って発生事象を整理するために、現場の方には図2に示すチェックシートを使いナースコールが鳴った際に「正報」「未報」「誤報」のいずれかを判定し、「誤報」の場合はその原因を記載してもらった。

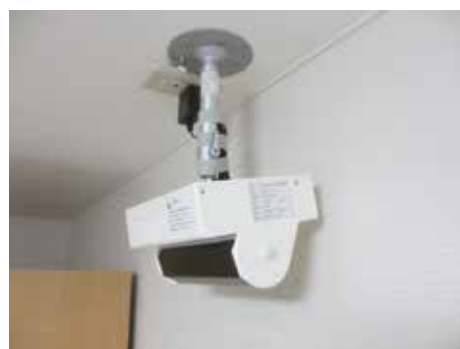
- ① 検知されるとパソコンと携帯端末（iPodtouch）でアラーム音と検知内容をお知らせ。
- ② 部屋番号を選択すると現在の状況を赤外線動画で確認可能。
- ③ 赤外線動画が常時配信され、センサの映し出す状況が確認できる。
- ④ 「見守り開始」・「見守り停止」で動作の開始、一時停止が行える。
- ⑤ 通報する項目を任意で設定することができる。

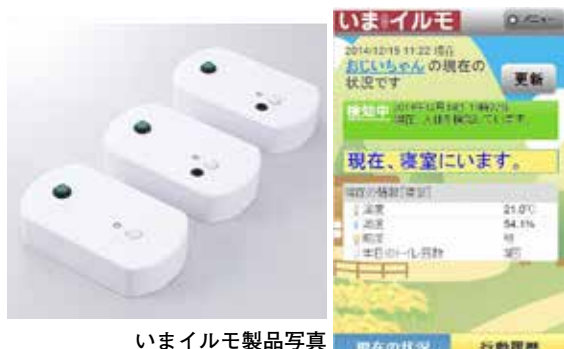
いまイルモ製品写真

モーションセンサーにキャップを被せることで、離床検知としての利用もできる。ベッド上とベッド脇に設置することで、離床の「前兆」を組み合わせた精度の高い検知が可能になる。通知はメールで行われ、スマートフォンやタブレット、PCでは複数の居室の通知状況、居室状況を確認することができる。

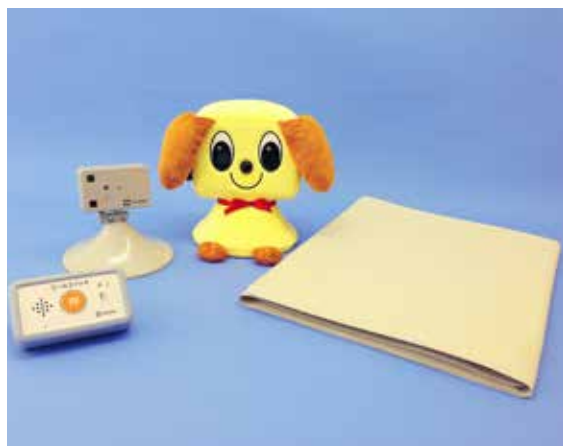
見守り介護ロボット「ケアロボ」

ベッドから離れようとする行動、部屋から出ようとする行動を検知する。

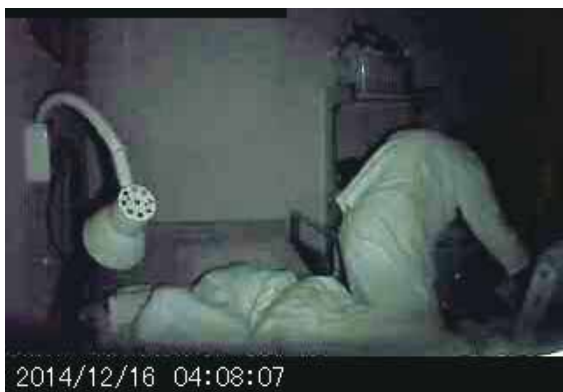
夜間の利用者の離床行動（センサー作動時の画像メールを受信）

難しかった点としては、動きの速い人は介助をするタイミングが遅れるケースがあったことと、赤外線センサーは人以外の動きにも反応するため設置位置を工夫をする必要がある等が挙げられる。

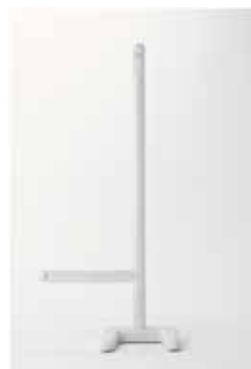
見守り支援

寝返り等の動作では、検知しないような仕組みをとっている。

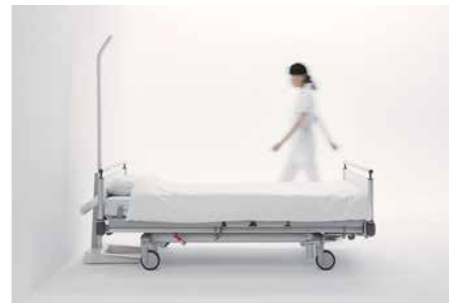
### 検証チームの構成

⇒ベッド上の介護対象者の方が起き上がる際に、介助バー（L字型の手すり）を使用する場合がある。この介助バーの種類によっては、サイドセンサを遮る障害物になるため、障害になる場合は、起床設定で反応する場合を使用していただくことになる。

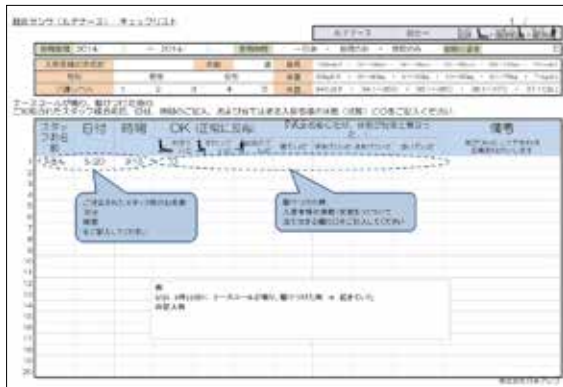
⇒正常動作数、誤報数、失報数、転倒の回数を計測する。誤報と失報の原因を分析する。

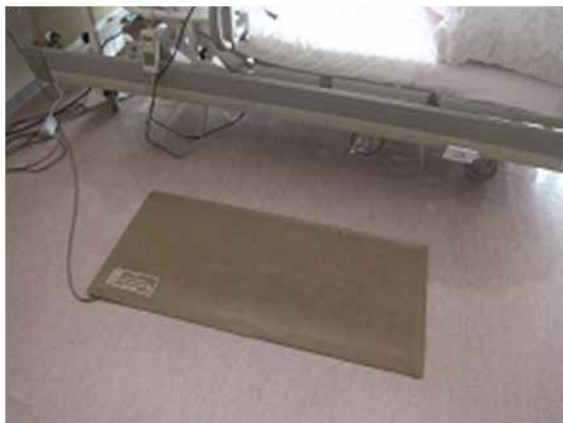
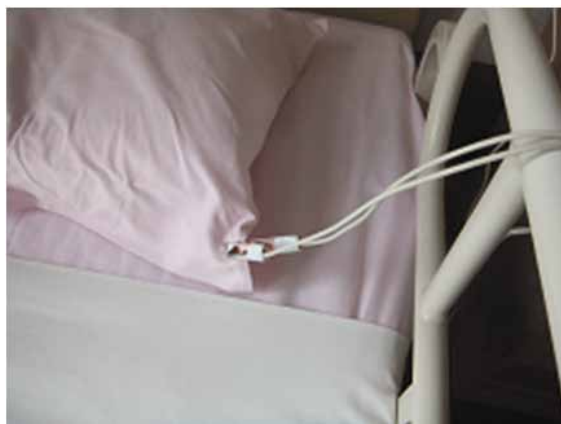
現在使用しているセンサー（クリップ式センサー）

- ①利用者がベッドから落ちて怪我をされる。
- ②クリップ式のセンサーでは体動だけではずれ誤報がある。
- ③床センサーでは、利用者がセンサーの存在を知っているので避けて通る。そのため反応しなかったり、転倒するリスクがある。
- ④見守り担当者の人数に比べ、入所者の数が多く、各人の夜間の行動が把握できていない。これらのセンサーと比較して、aams.介護が

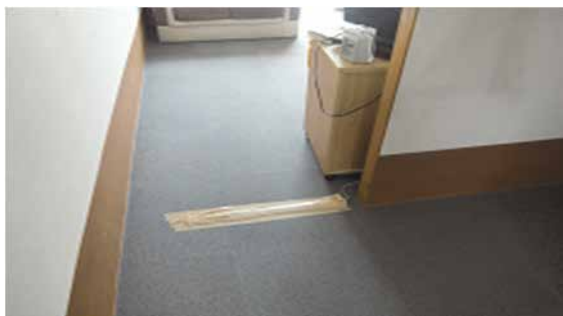
現在使用しているセンサー（床センサー）

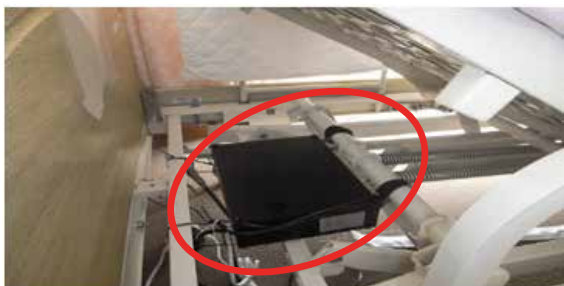
黒いプラスチック製のボックスの中に必要機器をまとめて収納。ベッドの移動や介助の邪魔にならないようにベッド（マットレス）とベースの間に固定して設置。

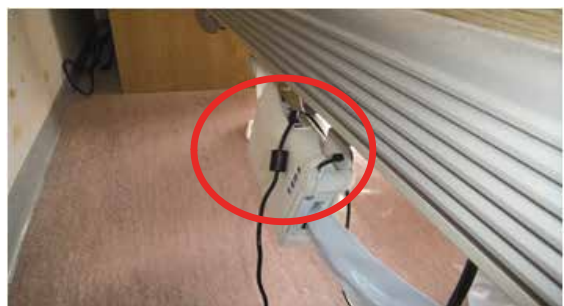
#### 〔パターン2〕

布製の袋状に収納するように変更。無線LANの感度を上げるために、センサーサーバーは部屋の出入り口に向けるように設置。

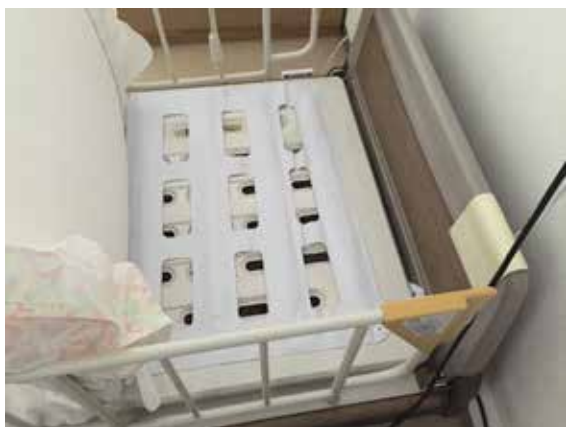
- 5名の利用者の居室のベッドにセンサーマットを設置。
- PCを介護スタッフルームに1台設置。別にタブレット携帯を1台用意。スタッフが巡回時等で

PCのそばに誰もいない場合に、タブレットを携帯して対応した。

設置状況

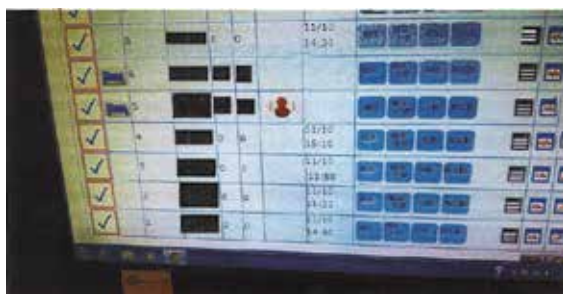
効果測定の方法は、aams介護の見守りのアラート全開始を行い、夜9時から翌朝7時までのデータ収集を行った。データは、個人別に、離床、離床予測、体動及び無体動をアラートをオンにし、測定を開始する。

システム画面

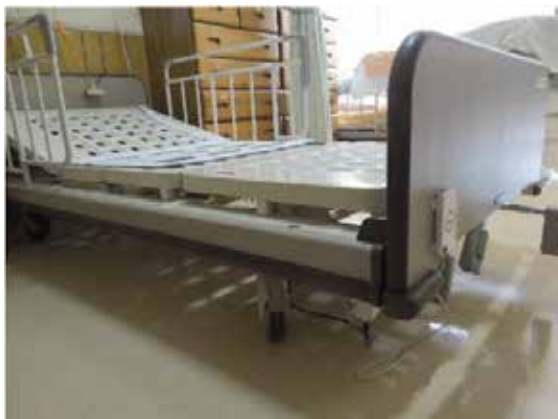
ベッドに設置した様子

た。その後、居室内のベッドに設置された各センサーの取り付け方法及び役割、移設の場合の注意事項を説明した。

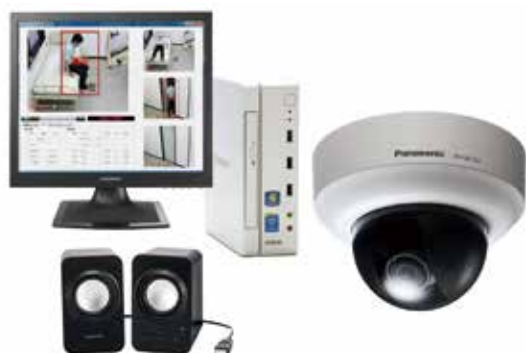
ラムロックシステムmini

その反面、防犯カメラなので、利用者のプライバシー保護を考えていかなければならない。ラムロックシステムminiでは、監視するのではなく、利用者に関心があった場合のみ職員に通知する仕組みをとっており、何も変化がない場合などは、カメラの映像を確認できないといった使用方法を実装している。

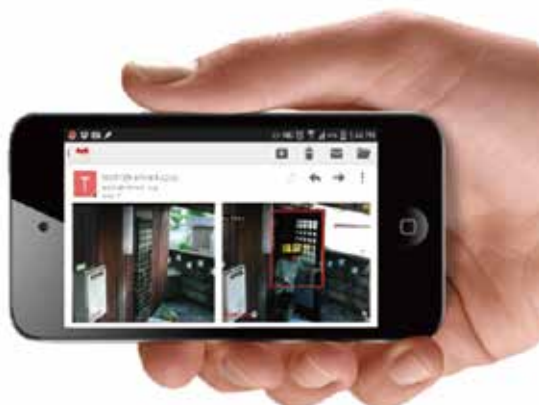
スマートフォンでの通知受け取りが可能

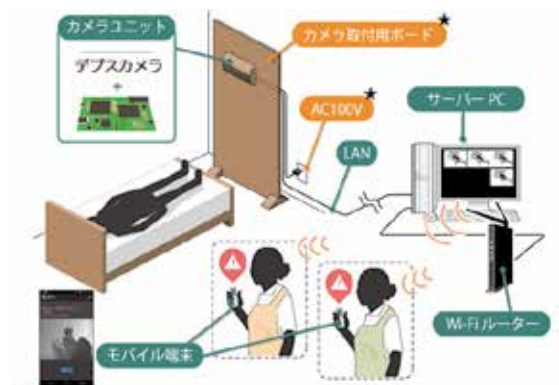
製品の概要イメージ

その他、機器側の問題として、設置位置が床面から160cmと低く、要介護者の手が届き、また、体をぶつけるリスクがあるため、ダウンサイズ、軽量化を計り、手の届かない場所に設置できるようにするなど改善する。

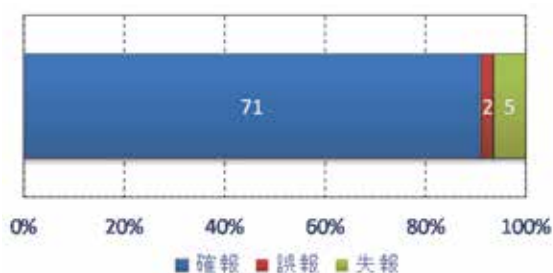
機器を導入した利用者のうち7名について、機器導入後のある1日を測定日として設定し、通常の見守りに加えて別途ベッド上での利用者の様子を動画撮影させていただき、センサー部の検知結果とその時の実際の様子を対応付けて検知結果を確認した。その結果、記録件数78件、確報率91.0%、誤報率2.6%、失報率6.4%となった（結果1）。また、（a）当初想定していたよりも利用者の身長が低くて起き上がりを失報した、（b）直前までベッドサイドのカーテンが引かれていたため端座位を失報した、（c）掛け布団によって起き上がりや端座位を誤報した、といった状況を動画で確認できた。これらについては設定値の最適化により改善できることを確認した。

結果1. センサ部検知精度の検証結果

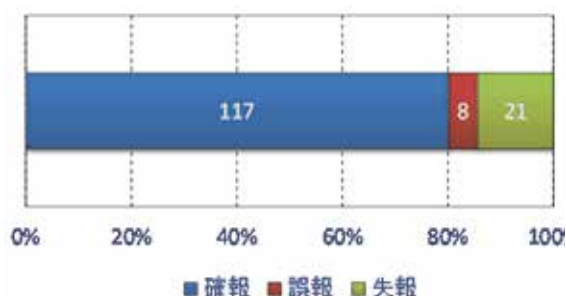
次に、見守りプロセスの②について、職員の記録シートをもとに通知精度の検証を行った。ここでは、8週目までの検証結果を示す。本機器は離床までの一連の振る舞いを「起き上がり」「端座位」「離床」と段階別に通知する。このため、記録シートの記録件数はセンサー部の検知件数に比べて少なく、利用者8名の記録件数は146件となり、確報率80.1%、誤報率5.5%、失報率14.4%となった（結果2）。

センサー部の検知精度に比べて失報率が高くなった原因として、Wi-Fiネットワークの不調によりタブレット端末に通知が届かないことがあったこと、タブレット端末の通知音が小さく職員が気付かないことがあったことがわかった。特に、今回の効果測定では各施設の既存ネットワーク環境を利用して実施したため、一部電波強度等の課題が明らかになった。今後はこれらの環境整備を進めることにより通知精度を改善できることを確認した。

結果2. 記録シートによる検証結果
