Case : 115

## ベッドの柵（サイドレール）に手押しハンドルが引っかかり、動けなくなる

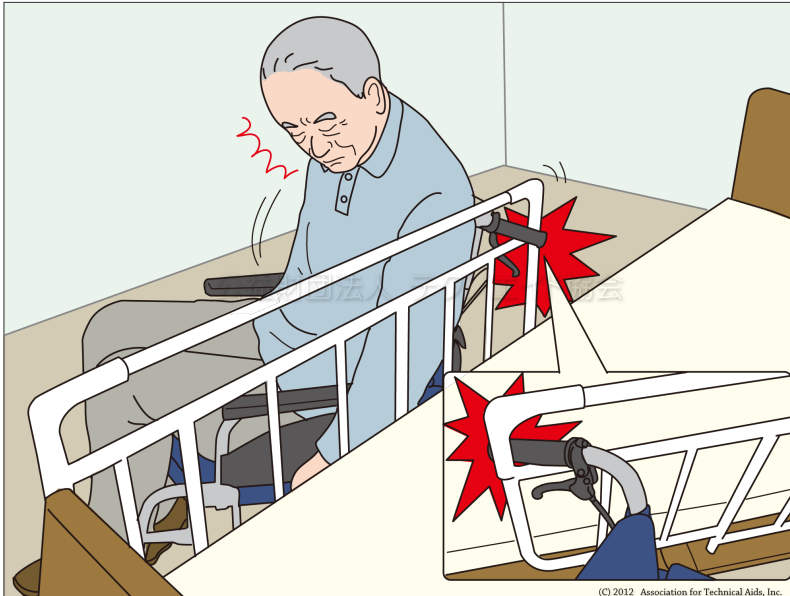
ベッド付近で車いすの方向転換をした際に、手押しハンドルがベッドの柵（サイドレール）に引っかかって動けなくなってしまった

ベッドの高さや車いすの形状などの条件が、悪い状況で重なることで起こってしまう事例です。車いすをこぐことで簡単に脱出できることもありますが、強固に挟まってしまい抜け出すことが困難な場合もあります。製品の組み合わせによっては、このような事例が発生する場合がありますので、一度確認しておく方が良いのではないのでしょうか。

人：介助ハンドルが引っかかることを認識していなかった

人：狭い空間で方向転換をした

環境：方向転換をするための十分な場所がなかった
