# 福祉用具ヒヤリハット情報

Case: 127

## フット・レッグサポートを外した箇所に接触し、ケガをしそうになる

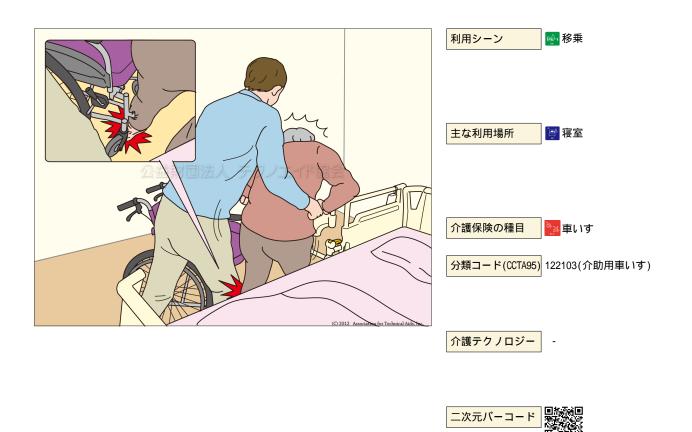
介助者が足元をよく見なかったため、車いすの突起部分に利用者の脚がぶつかってしまった

フット・レッグサポートの取り外しは、移乗を安全に行ううえで大切なことですが、取り外した後に現れる突起物などの危険箇所は製品によって大きな差があるのが現状です。突起イコール危険とまでは言い切れませんが、移乗の方法や皮膚の状況によっては、突起の多少も製品の選定ポイントとして重要でしょう。

人:車いすには突起している箇所があることを認識していない

人:死角になっている箇所に注意がいかなかった モノ:車いすには突起している箇所がある

環境:狭い場所で移乗介助をしていた
