# 福祉用具ヒヤリハット情報

Case: 140

## 角をうまく回れず、足がぶつかってケガをしそうになる

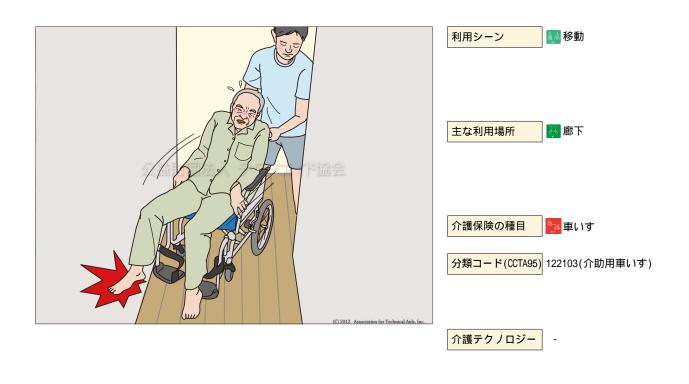
廊下の角で死角になっていたため介助者には前方がよくみえず、利用者のつま足を壁にぶつけてしまった

車いすの後ろからでは、足先は死角になり見えづらいことが多くあります。また、利用者の座る姿勢がいわゆるずっこけ座りになっていると、足先はフットサポートから飛び出し、想像以上に前方に飛び出していることがあります。足先の位置を確認して走行することはもちろんですが、座位姿勢を直したり、万一接触してもケガをしないように靴を履いたりする対策が必要です。
