## 福祉用具ヒヤリハット情報

Case : 141

### 腕をバックサポートとフレームの間に挟んでしまい、ケガをしそうになる

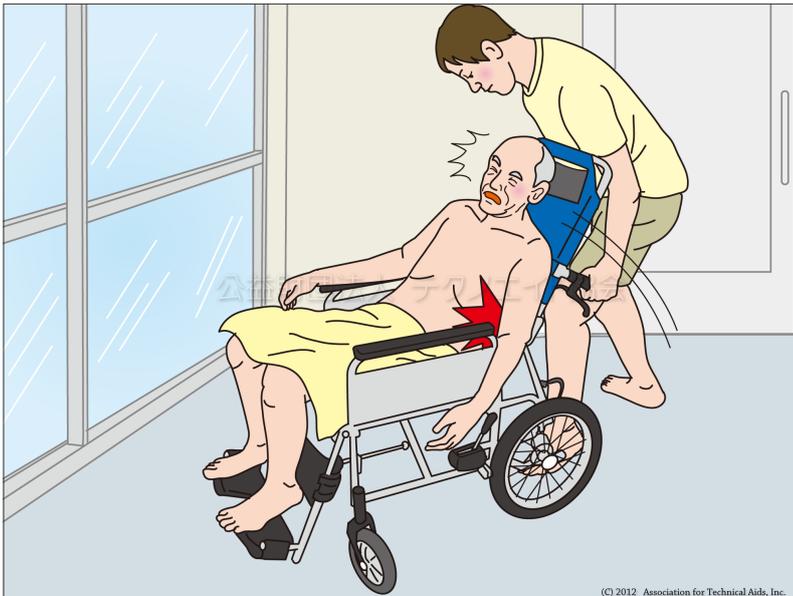
利用者の腕が垂れ下がっていることに気づかずバックサポートを戻したため、利用者の腕がバックサポートとアームサポートの間に挟まってしまった

人：利用者の腕が垂れ下がっていることを見落とした

モノ：バックサポートとアームサポートで挟み込む可能性のある車いすだった

管理：リクライニング操作の際には、腕をお腹の上へのせ確認する等の手順があいまいになっていた

リクライニング機能の付いた車いすでは注意が必要なポイントです。特に旧式のモデルでは、安全対策が施されていない製品もあります。また、背を下げる際にも腕をアームサポートとクッションやフレームの間に挟みこんでしまう事例も報告されています。介助者は車いすの特性をよく理解し、危険を未然に察知することが大切です。また、車いすを提供する事業者の担当者は、車いすごとの危険箇所を整理した上で、安全な使用のための情報提供を心がけてください。
