Case : 148

アームサポートが倒れてしまい、転落しそうになる

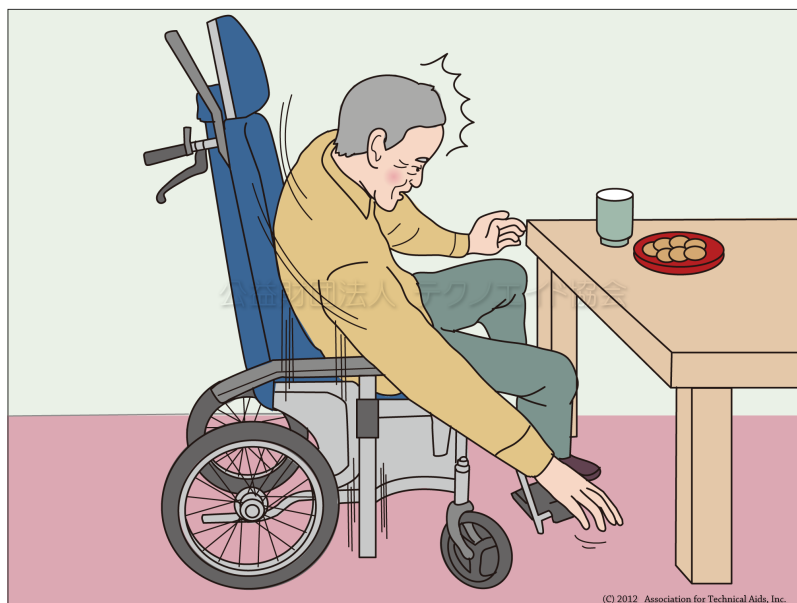
アームサポートがしっかり固定されていなかったため落ちてしまい、転落しそうになった

移乗の妨げにならないよう多くの車いすで肘掛けが収納または取り外し可能になっていますが、その方式は様々です。収納式の場合では使用する位置でロックがかかる機構になっていますが、この事例ではそのロックが不完全であった、またはロック機構自体が壊れていたのかもしれませんが。確実な操作とメンテナンスが求められます。

人：ロックがかかっていることを確認していなかった
管理：定期メンテナンスをしておらず、故障箇所を見落としていた
