## 福祉用具ヒヤリハット情報

Case : 158

介助による段差乗り越え後、転倒防止バーが収納されたまま走行してしまい、小さな段差でひっくり返りそうになる

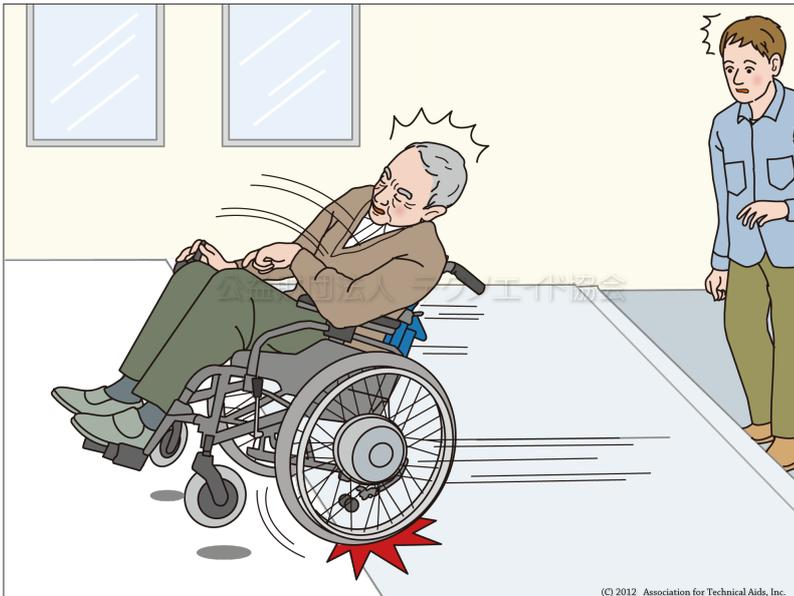
介助によって段差を越えた後、転倒防止バーを収納したまま走行したため、すぐ近くにあった小さな段差を乗り越えた際にひっくり返りそうになった

転倒防止バーを収納したまま走行している人を良く見かけます。段差乗り越えの介助の際に邪魔になるという理由ですが、転倒防止バーは後方への転倒を防ぐ重要な安全装置であるという認識を再確認し、適切に操作してほしいと感じます。また収納せずにある程度までの段差を乗り越えられるよう調整できる機種もあります。

人：転倒防止バーが収納されていることを忘れていた

環境：転倒防止バーが収納されていることの危険性を指摘する専門職が周囲にいなかった
