福祉用具ヒヤリハット情報

Case: 177

前後を間違えて設置したことで、すべり落ちそうになる

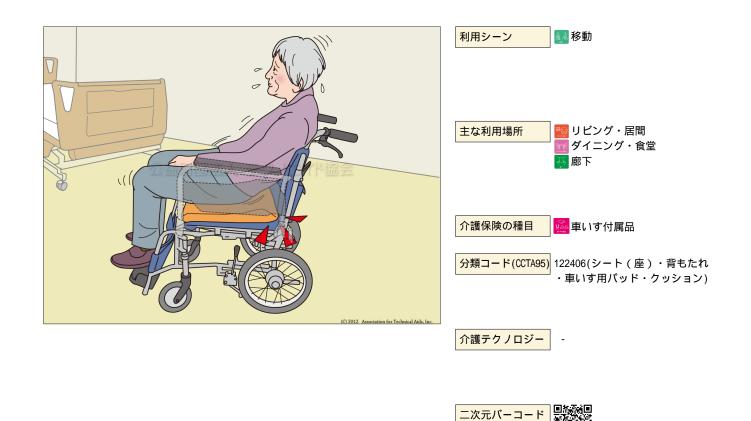
前後があり傾斜のついた車いす用クッションが前後反対に設置されていたため、車いすから転落しそうになった

人:車いす用クッションには前後があることを知らなかった

人:適当に車いす用クッションを設置してしまった

人:カバーを前後反対に装着していた

モノ:前後がある車いす用クッションがある

福祉用具に慣れた事業者の視点では「見ればわかる」と安易に考えがちですが、一般の座布団に慣れた高齢者であれば、クッションに前後の方向があること自体が不思議かもしれません。利用する人の視点に立って丁寧に説明をすることで、このようなヒヤリ・ハットは減っていくのではないでしょうか。
