Case : 181

### ベッドと壁の隙間に体が挟まってしまい、抜けなくなってしまう

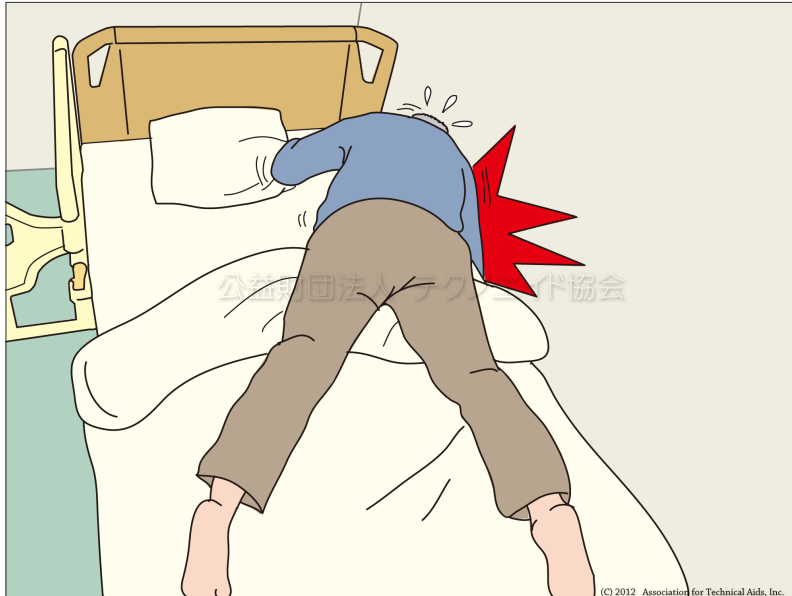
ベッドの柵（サイドレール）を設置していなかったため、壁とベッドの隙間に落ちてしまった

狭い部屋ではベッドが壁際に置かれていることは良くあります。「壁際だから柵は不要」と考えてしまったことがこのヒヤリ・ハットの原因となってしまいました。壁際に置いたベッドでも、少しずつズレたり、布団のための隙間を設けたりします。壁との間には身体がはまってしまいう隙間がしやすいので、壁際でもベッドの柵（サイドレール）は利用するようにしましょう。
