## 福祉用具ヒヤリハット情報

Case : 190

寝返りさせたところ、拘縮がひどいためベッドの柵（サイドレール）にぶつかってしまいケガをしそうになる

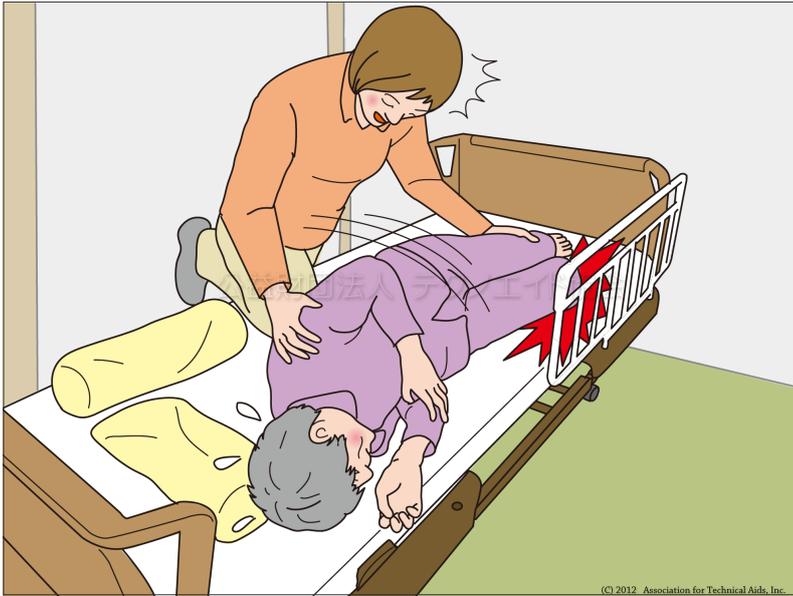
寝返りさせることに気を取られ、足元をよく見ずに寝返りさせてしまい、利用者の脚がベッドの柵（サイドレール）にぶつかってしまった

特に膝関節の屈曲拘縮がある人の寝返りを介助する場合、膝の動きに注意します。寝返りする前に身体の位置を修正するなど準備が必要な場合もあります。介護用のベッドというより介助方法に起因する事例と言えます。

人：寝返りさせることだけに集中して利用者を見ていなかった  
モノ：ベッドの幅が狭かった
