## 福祉用具ヒヤリハット情報

Case : 203

寝返りさせたところ、顔がベッドの柵（サイドレール）にぶつかってしまいケガをしそうになる

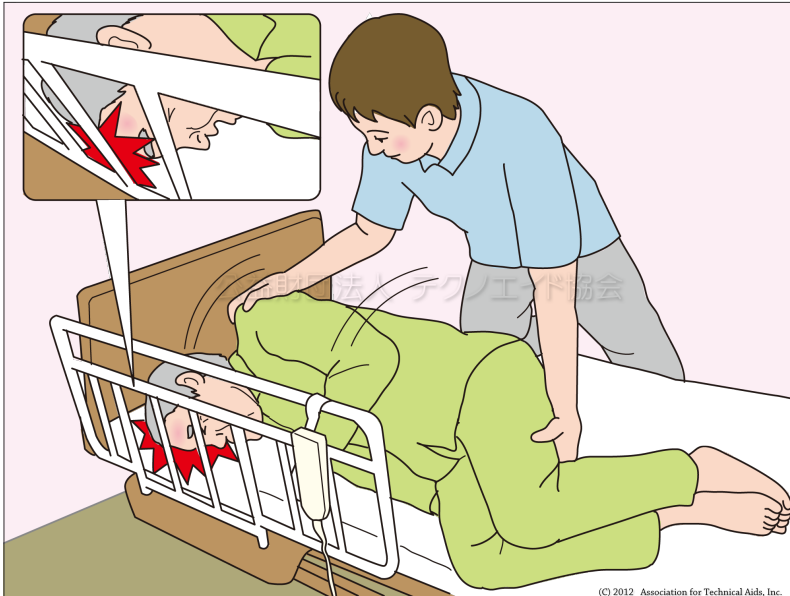
寝返りさせることに気を取られ、状況を確認せずに寝返りさせてしまい、利用者の顔がベッドの柵（サイドレール）にぶつかってしまった

介助者の不注意が大きな要因ではありますが、ベッドの幅にも注目してください。介護用のベッドは一般のベッドよりも幅が狭く、寝返りをさせる前に寝位置をずらすなど介護の手間もかかります。部屋が狭いなどの理由で幅の狭いベッドを選ぶ時がありますが、このような短所も理解した上で、総合的に判断して適切なものを選定しましょう。

人：目測を見誤った  
人：介助方法が雑だった  
モノ：介護用のベッドは幅が狭い
