福祉用具ヒヤリハット情報

Case : 212

ホースがベッドの柵（サイドレール）とベッドの隙間に挟まり、空気が流れなくなる

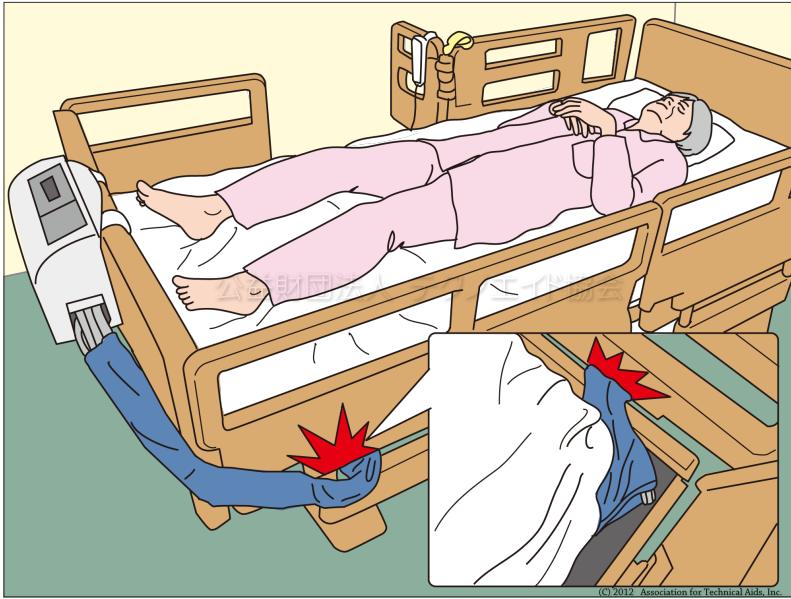
ポンプとエアマットをつなぐホースがベッドとベッドの柵（サイドレール）の間に挟まっており、空気の流れが悪くなっていた

エアマットはホースによってポンプとつながれており、その空気の流路が遮断されると、エアマット本来の性能を発揮できません。ホースの経路は、ベッドを静止させている時だけではなく、膝上げや高さ調節の動作を行なったうえで、挟み込みなどに注意して決定しましょう。

人：ホースを挟み込むようなかたちでベッドの柵（サイドレール）を取り付けた
管理：ホースの取り回しを日常的に確認していなかった
