福祉用具ヒヤリハット情報

Case : 215

ホースが折れ曲がっており、空気が流れなくなる

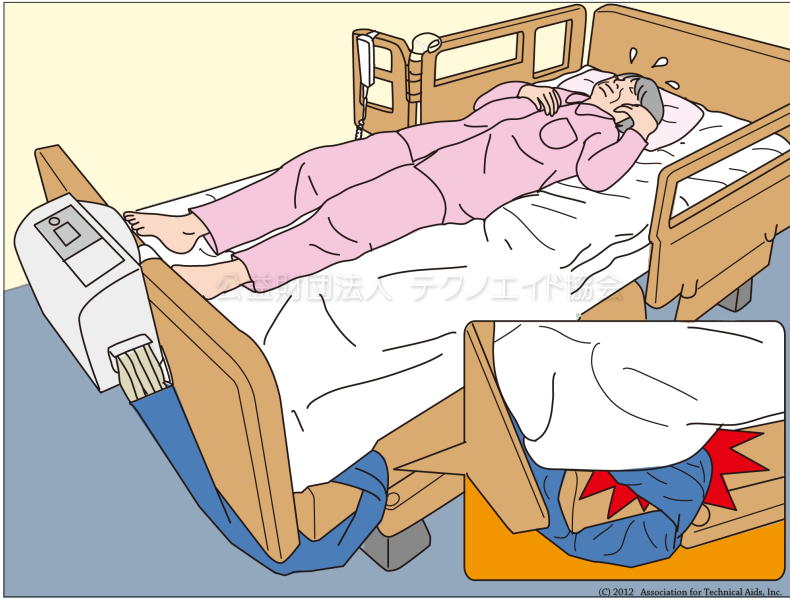
ポンプとマットをつなぐホースが途中で折れ曲がっていたため、空気が流れなくなっていた

この事例では、エアマットの取り扱いに不慣れな家族がシーツを交換した際に、ホースをシーツに巻き込んでしまったことが原因と報告されています。納品した事業者も、シーツ交換の際の注意事項を説明していなかったようです。福祉用具は、ほとんどの家族にとって初めて利用する道具です。スイッチなどの操作方法だけでなく、実際に使用する様々な場面を想定しての説明が求められます。

人：シーツ交換の際、ホースをいっしょに巻き込んでしまった
管理：ホースの取り回しを日常的に確認していなかった
