## 福祉用具ヒヤリハット情報

Case : 237

脚部が誤って装着されており、バランスを崩して転倒しそうになる

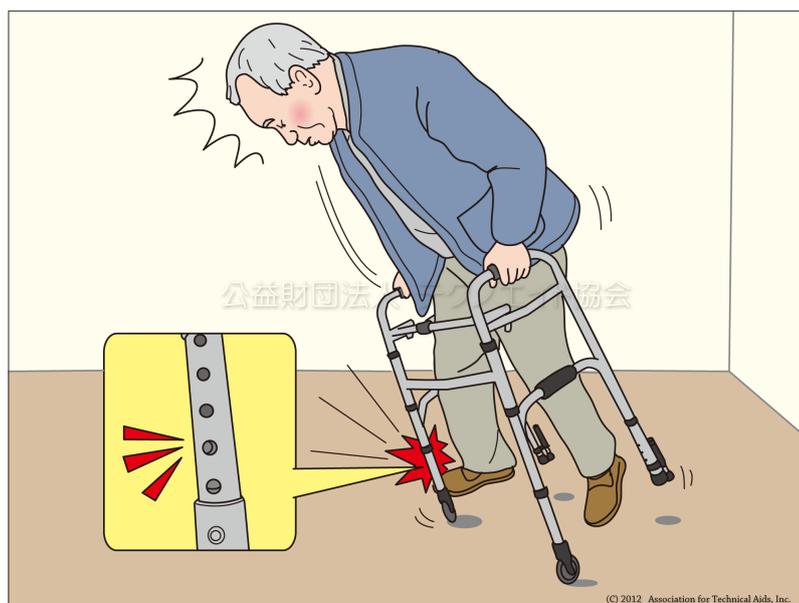
脚の高さ調節をする押しボタンがロックされており、加重をかけた際に脚が下がってしまい、転倒しそうになった

人：高さ調節をした後、ロックがかかっているかの確認を怠った  
モノ：障害物にぶつかるなどして、押しボタンが押し込まれていた

歩行車の高さ調節については、基本的には提供した専門家が利用者の身体と適合させるものです。何らかの都合で高さを再調整したり、脚部を組み替えたりする際には、正しい組み合わせと高さに注意しましょう。
