Case : 262

## 腋（わき）付近にしわができたままつり上げ、利用者が痛がる

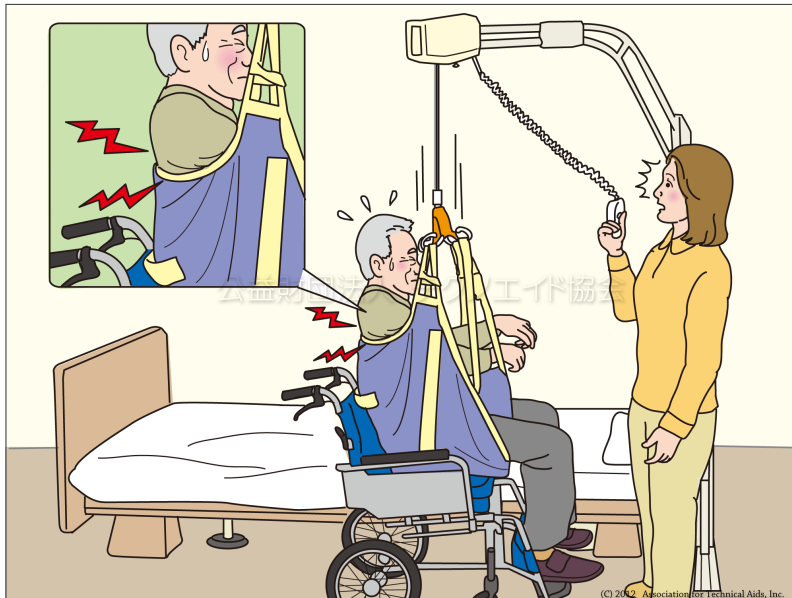
つり具の装着がうまくいっておらず、腋（わき）あたりにしわが寄った状態で利用者をつり上げたため、利用者の腋（わき）が圧迫されて痛がった

つり具は強い力で身体を圧迫しますが、丁寧な装着であれば一般的には問題を起こしません。しかし、不適切な装着による大きなしわ、折り目や、皮膚表面をこすりつけるような横方向のズレにより、皮膚にダメージを与える場合があります。正しい取扱いをおろそかにせず、丁寧に装着することが重要です。
