# 福祉用具ヒヤリハット情報

Case: 274

## 本体が外れてバランスを崩し、溺れそうになる

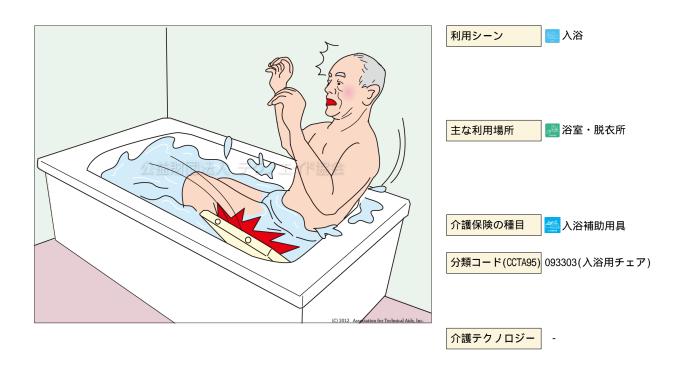
バスボードと浴槽の幅が合っておらず、バスボードに乗ったところ外れてしまった

人:しっかりと浴槽に固定していなかった モノ:バスボードが浴槽の幅に合っていなかった

安全な浴槽のまたぎ動作のために使用されるバスボードは、容易に外れたりしないよう、浴槽の形状や大きさに合ったものを選定する必要があります。また、日常的に付け外しをするため、使用中にガタついたりズレたりしないよう、日ごろの確認も重要です。この事例では、バスボードに付属する手すりに強い力をかけた拍子に外れてしまったと報告されていますが、そもそもサイズが合っていなかった、もしくは固定が弱かったなどといった可能性も含め、予防策を検討すべきでしょう。
