福祉用具ヒヤリハット情報

Case : 284

振動や急加減速で姿勢が崩れ、転落しそうになる

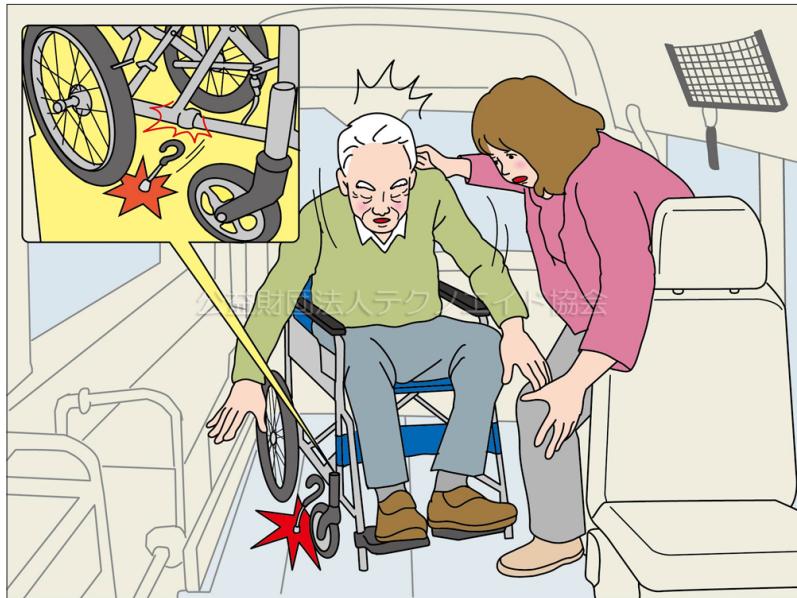
福祉車両に搭乗中、振動や急加減速で車いすを固定している部品が外れ、車いすが揺れて転落しそうになった

車いす固定が不完全であったことやフックの固定箇所が適切な場所ではなかったことが考えられます。また利用者の姿勢が車いすの中で崩れ、転落しそうになる事例も報告されています。運転者には丁寧な運転が求められることはもちろんですが、車いす自体の固定のほかにも、身体には車いす用の安全ベルトを乗車中のみ一時的に装着する、必要に応じてヘッドサポートを取り付けるなど、急ブレーキや急カーブなども想定した対策を行ってください。

人：車いすを固定するベルトに緩みがあっても気にしなかった

モノ：固定方法が複雑で、しっかり固定されているかの確認も簡単ではなかった

環境：車内が暗く、固定の目視確認がしにくかった

管理：しっかり固定されたかどうかの確認ルールが徹底されていなかった
