Case : 285

## 振動でヘッドサポートの調整ねじがゆるみ、首が倒れそうになる

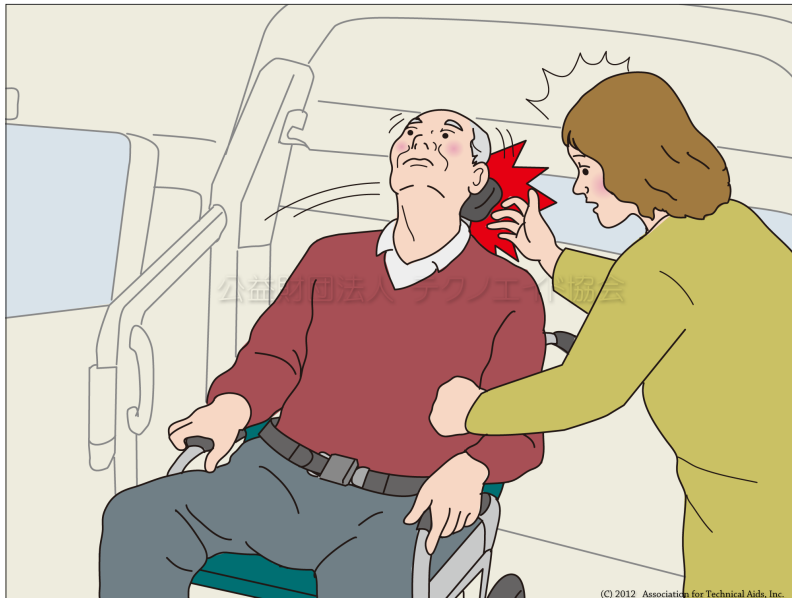
ヘッドサポートの調整ねじがゆるんでいたため、移動中の振動でヘッドサポートが倒れてしまった

頻繁に調整をするので、普段からあまりねじをきつくは締めていなかったようです。報告された事例は、初めての介護タクシーでの移動中で、この経験をしてからは、移動前にねじを確認、締めなおすことを習慣にしているそうです。

人：しっかりと調整ねじを締めていなかった  
モノ：振動で調整ねじがゆるんでしまう
