Case : 289

## 転倒した際、手すりの隙間に頭を挟んでしまう

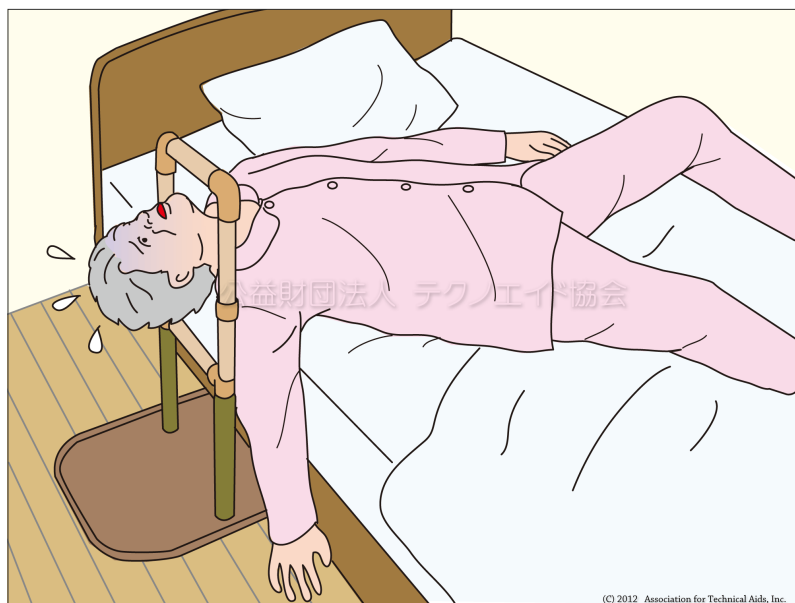
転倒したはずみで首が床置き形手すりの隙間に入り込んでしまい、抜けなくなってしまった

実際に死亡事故が起こってしまった事例です。手すりは転倒を防いだり、立ち上がりを補助する目的で使用するものですが、配置が不適切であったり、本来手すりを安全に使用できない人に用いたりすることで、かえって危険になってしまうことがあります。適切な配置を検討し、十分に説明することはもちろんですが、利用すること自体が適切であるかどうかの判断が重要です。

モノ：ちょうど頭が入り込んでしまう隙間があった  
環境：設置場所が悪かった
