Case : 29

ベッド用グリップにパジャマが引っかかり、転倒しそうになる

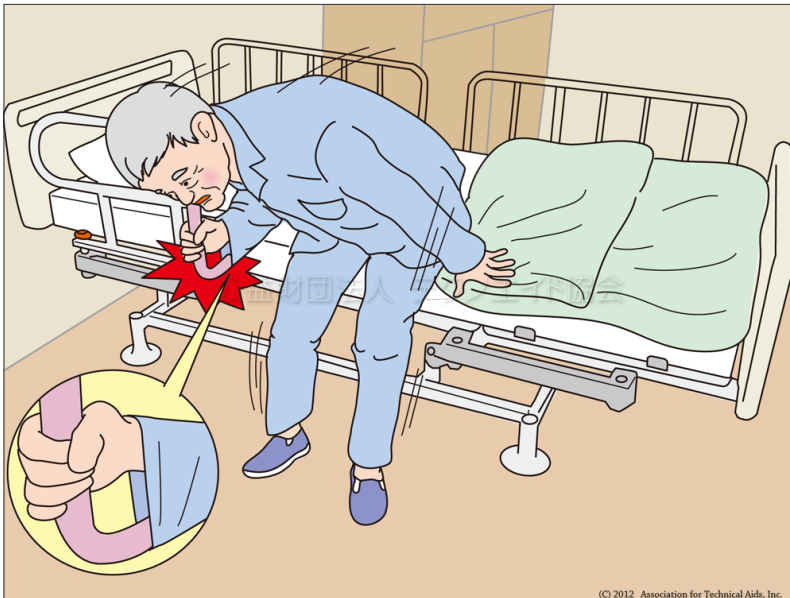
ベッドから降りようとしたところ、大きく開いた袖口がベッド用グリップに引っかかりバランスを崩した

人：袖口の広いパジャマを着ていた

モノ：ベッド用グリップが引っかかりやすい形だった

環境：このようなリスクに対して注意を喚起してくれる人が周囲にいなかった

袖口が引っかかり転倒する事例のほか、襟が引っかかって窒息する事故事例が報告されています。洋服を引っ掛けやすい突起がないかベッドやベッド用グリップを確認し、リスクとして認識することが重要です。新しいタイプのベッドやベッド用グリップではこの点の改善が進んでいるので、可能であれば機種の変更をお勧めします。
