Case : 293

## 傾斜地に駐車したため、車いすが後方に動き転落しそうになる

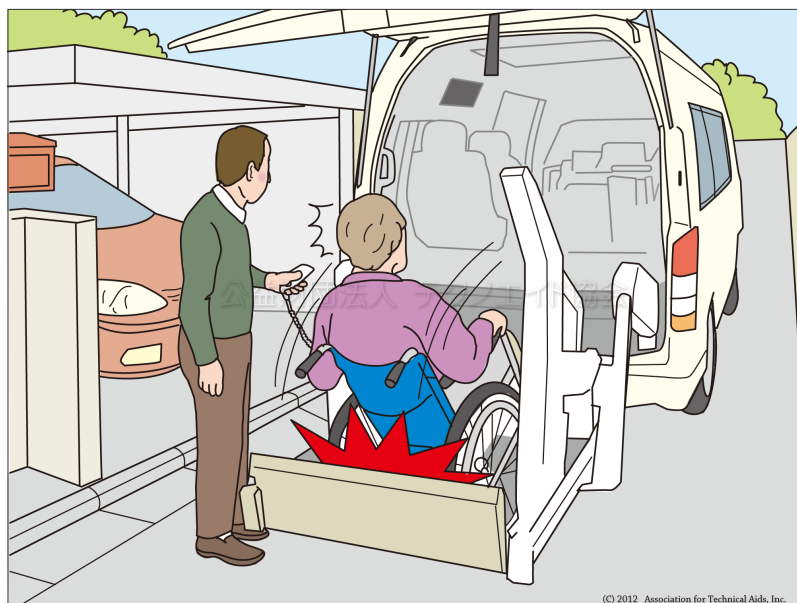
駐停車した場所がわずかに傾斜がついていたことに気づかず、リフトで下降中にブレーキをかけていなかった車いすが後方に動いて転落しそうになった

事故は複数の要因が重なり合って起きてしまうものです。これは実際に死亡事故につながってしまったケースで、普段駐車しているスペースが使えずに傾斜地に停めたこと、車いすタイヤの空気圧が不十分でブレーキが十分に効かなくなっていたこと、介助者がよそ見をしていたことなどの要因が重なって重大な事故につながってしまいました。これらの要因の一つひとつをヒヤリ・ハットとして認識し、重大な事故を未然に防ぐことが重要です。

- 人：傾斜のある場所に車を停めてしまった
- 人：傾斜があることに気づけなかった
- 人：車いすのブレーキをかけ忘れていた
- モノ：傾斜地での使用を制限する機能や表示がなかった
