福祉用具ヒヤリハット情報

Case : 317

無理な介助で移乗中に車いすのブレーキレバーにお尻を強打し、ブレーキレバーが曲がってしまう

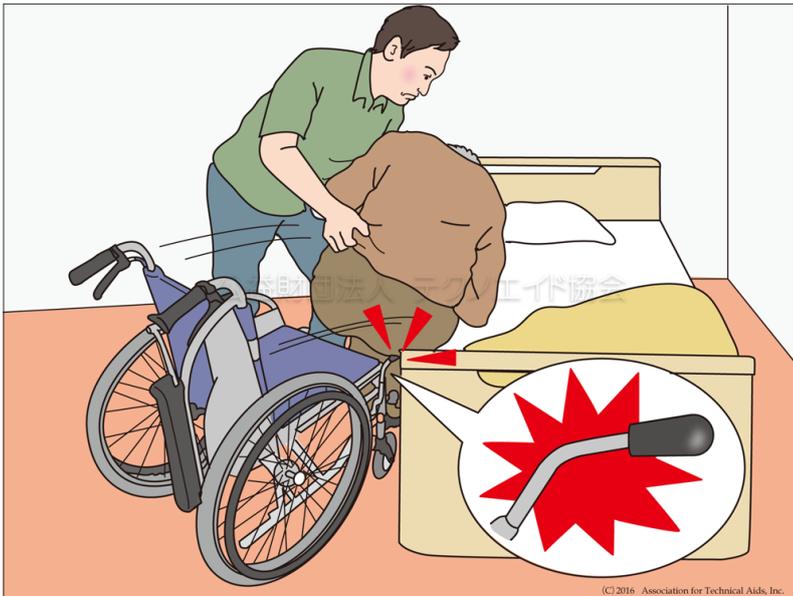
ベッド・車いす間での無理な介助での移乗中に車いすの延長ブレーキがお尻がぶつかり、ブレーキレバーが曲がってしまった

延長ブレーキを使っている場合に起こりやすいトラブルです。
車いす・ベッド間の移乗介助の方法やその際の車いすの準備に関して、再検討が必要です。

人：力まかせに移乗させようとした
人：本人の身体機能から、そもそも持ち上げる介助方法が適切ではなかった
環境：介助者から延長ブレーキが見えにくかった
