Case : 34

## しっかりと固定されていなかったベッド用グリップにつかまり、前方に転倒しそうになる

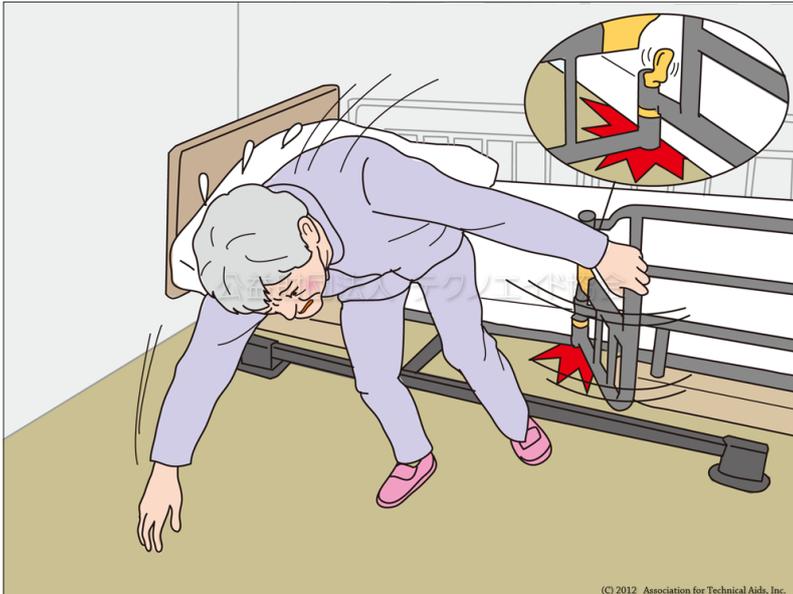
ベッドから降りようとベッド用グリップのアームをつかんだ際、固定されていなかったため、勢いで前方に投げ出された

最近の製品ではロックが簡単に解除されないような構造になっていますが、旧式のものでは布団などの引っかかりで外れやすいものもあります。力をかける前にがたつきなどを確認すると安心です。外れやすい機種の場合、可能であれば、製品の交換を検討しましょう。また、介助者のロックのかけ忘れなど、人為的なミスも考えられますので注意してください。

- 人：ロックを付け忘れていた
- モノ：ロックが外れやすい旧式のものだった
- 管理：メンテナンスの際にロックが外れやすいことを見落としていた
