Case : 35

## 酸素チューブがベッドの隙間に挟まり、酸素が十分に供給されなくなる

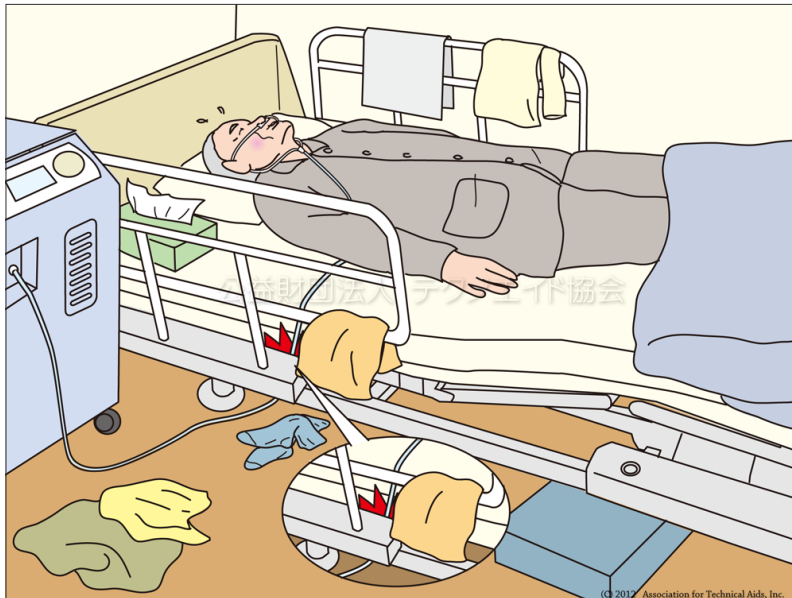
背上げの際、酸素チューブが可動部に挟まったが、介助者はすぐには気がつかなかった

人：ベッドの可動部に酸素チューブが挟まることを想定していなかった  
モノ：使用上の注意を促す表示がなかった  
環境：布団などで、酸素チューブの位置がわかりにくかった

ベッドには多くの挟み込みやすい箇所があり、背上げや高さ調整などの操作をするときには、酸素チューブが挟み込まれていないか確認することが重要です。また、このようなヒヤリ・ハットを起こさないためには確認しやすい環境も重要ですので、ベッド周りは整理整頓しておきましょう。
