Case : 353

フットプレートの裏面に足がこすれてケガしそうになる

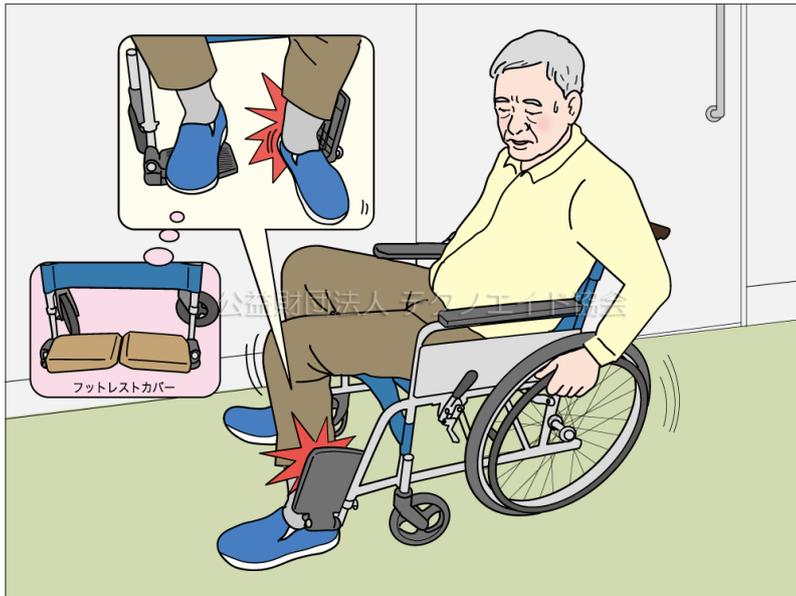
片麻痺者の自力での足こぎ移動時に、フットプレートの裏面に足がこすれてケガしそうになった

片麻痺者の自力での足こぎ移動時に、フットプレートの裏面に足がこすれてケガしそうになった事例です。車いすのフットサポートが取り外せないタイプの場合、足元空間が狭くなり、接触しやすくなります。着脱が可能な車いすに変更したり、フットプレートカバーを装着する対策もあります。

- 人：フットプレートへの接触に関して注意不足だった
- 人：フットサポートの着脱が可能な車いすやフットプレートカバーの選定がされてなかった
- モノ：車いすのフットプレートが足に接触しやすい構造であった
