福祉用具ヒヤリハット情報

Case : 361

昇降リフトが利用者の車いすに接触し、転倒しそうになった

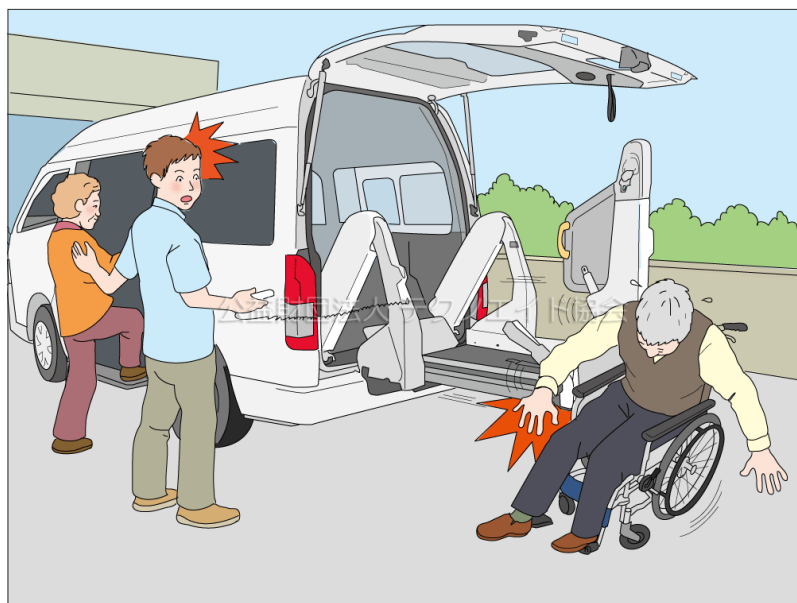
送迎車両の昇降リフトが待機していた利用者の車いすに接触し、転倒しそうになった

送迎車両の昇降リフトが待機していた車いすに接触し、転倒しそうになった事例です。リフト操作をしていた人が別のことに気を取られていたことと、車いす利用者の待機位置が悪かったために生じました。リフトの操作によっては、挟み込み等の重大事故につながるリスクがあります。圧迫力が強いので、慎重な操作や安全確認が必要です。

人：リフト操作をしていた人が別のことに気を取られていた
人：車いす利用者の待機位置が悪かった
管理：大事故を予防する慎重な操作や安全確認が不足していた
