Case : 362

## 廊下の曲がり角で小回りをしすぎて腕を壁にぶつける

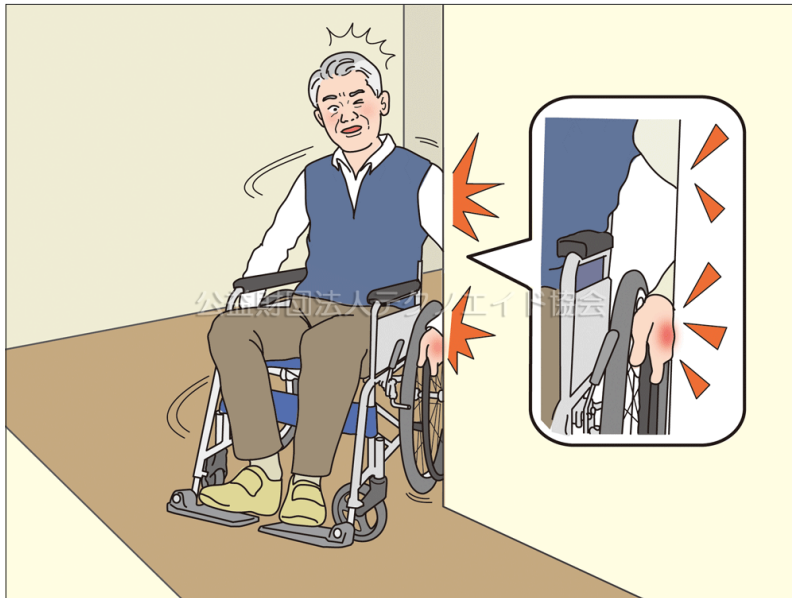
車いすを自分でこぐ際に、車幅の感覚がつかめず腕を壁にぶつけてしまった

車いすには内輪差があり、狭い廊下の角や、できるだけ短い距離で移動しようとしたときなど、内側の壁にぶつかったり手や腕を挟んでしまうことがあります。よく見かける光景ではありますが、本人のゆっくりとした駆動でも、内出血や皮膚剥離につながる事故となる可能性もあり、軽視すべきではありません。小回り性能の高い6輪の車いすの利用や、角にクッションを設けるなどの対策を検討しましょう。

人：車いすの操作練習が不足していた  
モノ：小回りの利かない車いすだった  
環境：直角の角にクッション材などの注意喚起物がなかった  
管理：狭い環境と本人の操作技術で安全に使えるかどうか、確認・フォローができていなかった
