福祉用具ヒヤリハット情報

Case : 37

ベッドの柵 (サイドレール)を差し込む穴に指を入れ、ケガをしそうになる

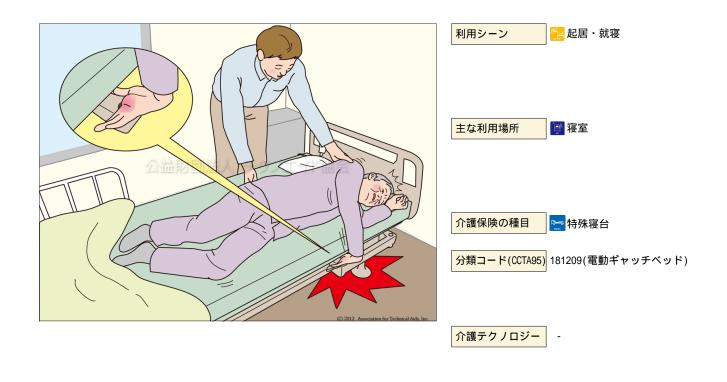
利用者の指がサイドレール受けの穴に入っているのに気づかず、利用者の体位を変えようとした

人:利用者の指が穴に入ることを想定していなかった

人:介助する前に、腕や手の位置が安全な場所にあるか確認しなかった

モノ:ちょうど指が入りやすい位置に穴があった

まさかと思うような偶然から事故が起きることもあります。この事例も実際に起こっているヒヤリ・ハットです。ベッドの柵(サイドレール)が不要な人であればサイドレール受けを収納しておくなど対応することも可能です。介護場面では先例を把握し、それを安全に活かすことが重要です。
